## Veröffentlichung nach § 62 Abs.2 OffshoreBergV

Am 27.09.2017 kam es um 15:00 Uhr zu einem Gasaustritt auf der A6-A Plattform in der deutschen Nordsee.

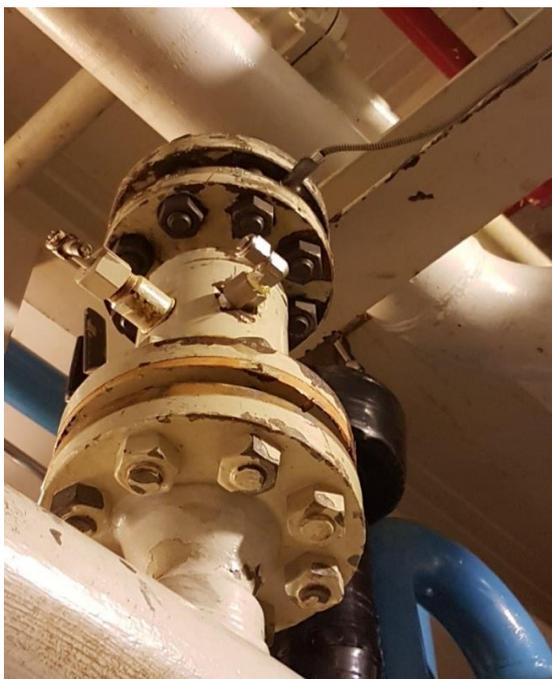
Beim Anfahren wurde die noch bestehende Verbindung zu dem 10mm Spülungs-/ Inertisierungsschlauch (20 bar Auslegungsdruck) übersehen und durch den Kompressorendruck (40 bar) überlastet.

Das führte zu einem Gasaustritt von etwa 30 Sekunden während dessen etwa 4,5 kg Gas (ca. 6,7 m<sup>3</sup>) freigesetzt wurden. Die örtlichen Gasalarmmelder wurden aktiviert und dadurch ein allgemeiner Alarm und eine kontrollierter Abschaltung eingeleitet.

Bild 1 Schadensstelle im Zwischendeck der A6-A Plattform,

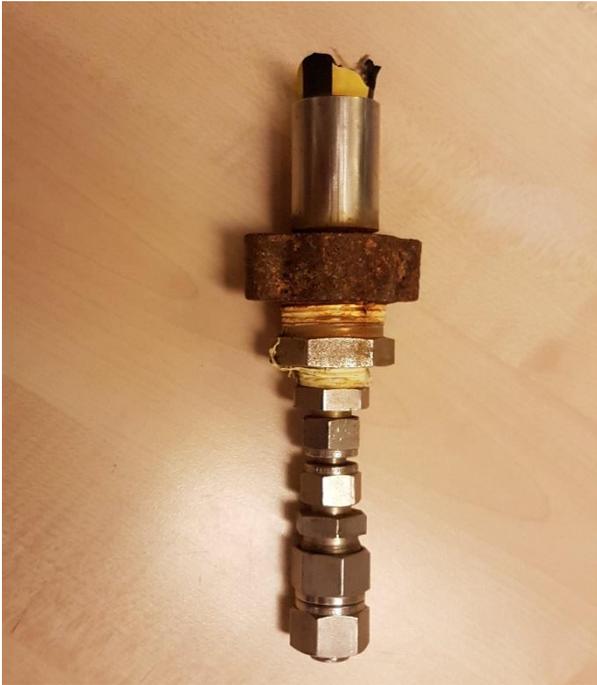
Bild 2 Anschlußarmatur mit abgerissemem Schlauchteil

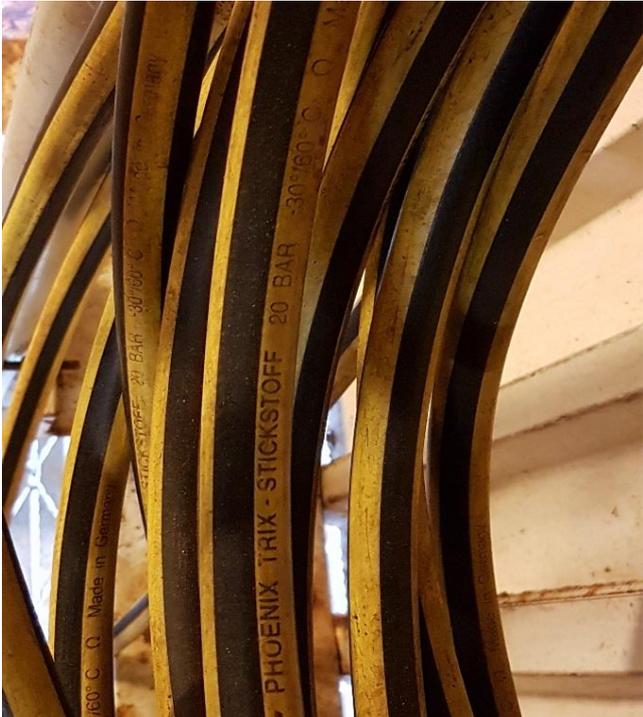
Der A6-A Kompressor war abgeschaltet, um die Durchführung einer Boroskop-Untersuchung vorzubereiten (visuelle Inneninspektion des Kompressors). Teil der Vorbereitung war die Spülung / Inertisierung des zugehörigen Hochdruckkühlers mit Stickstoff durch einen flexiblen Schlauch von 10 mm Durchmesser.

Bild 3 Verwendeter N2 Schlauch
