F-4_GEFAHRENERKUNDUNG/LUFTBILDAUSWERTUNG (KAMPFMITTEL)

HH-WIN-C

Planfeststellungsunterlagen – Abschnitt NI

Ergebnis der beantragten Luftbildauswertung nach § 3 NUIG

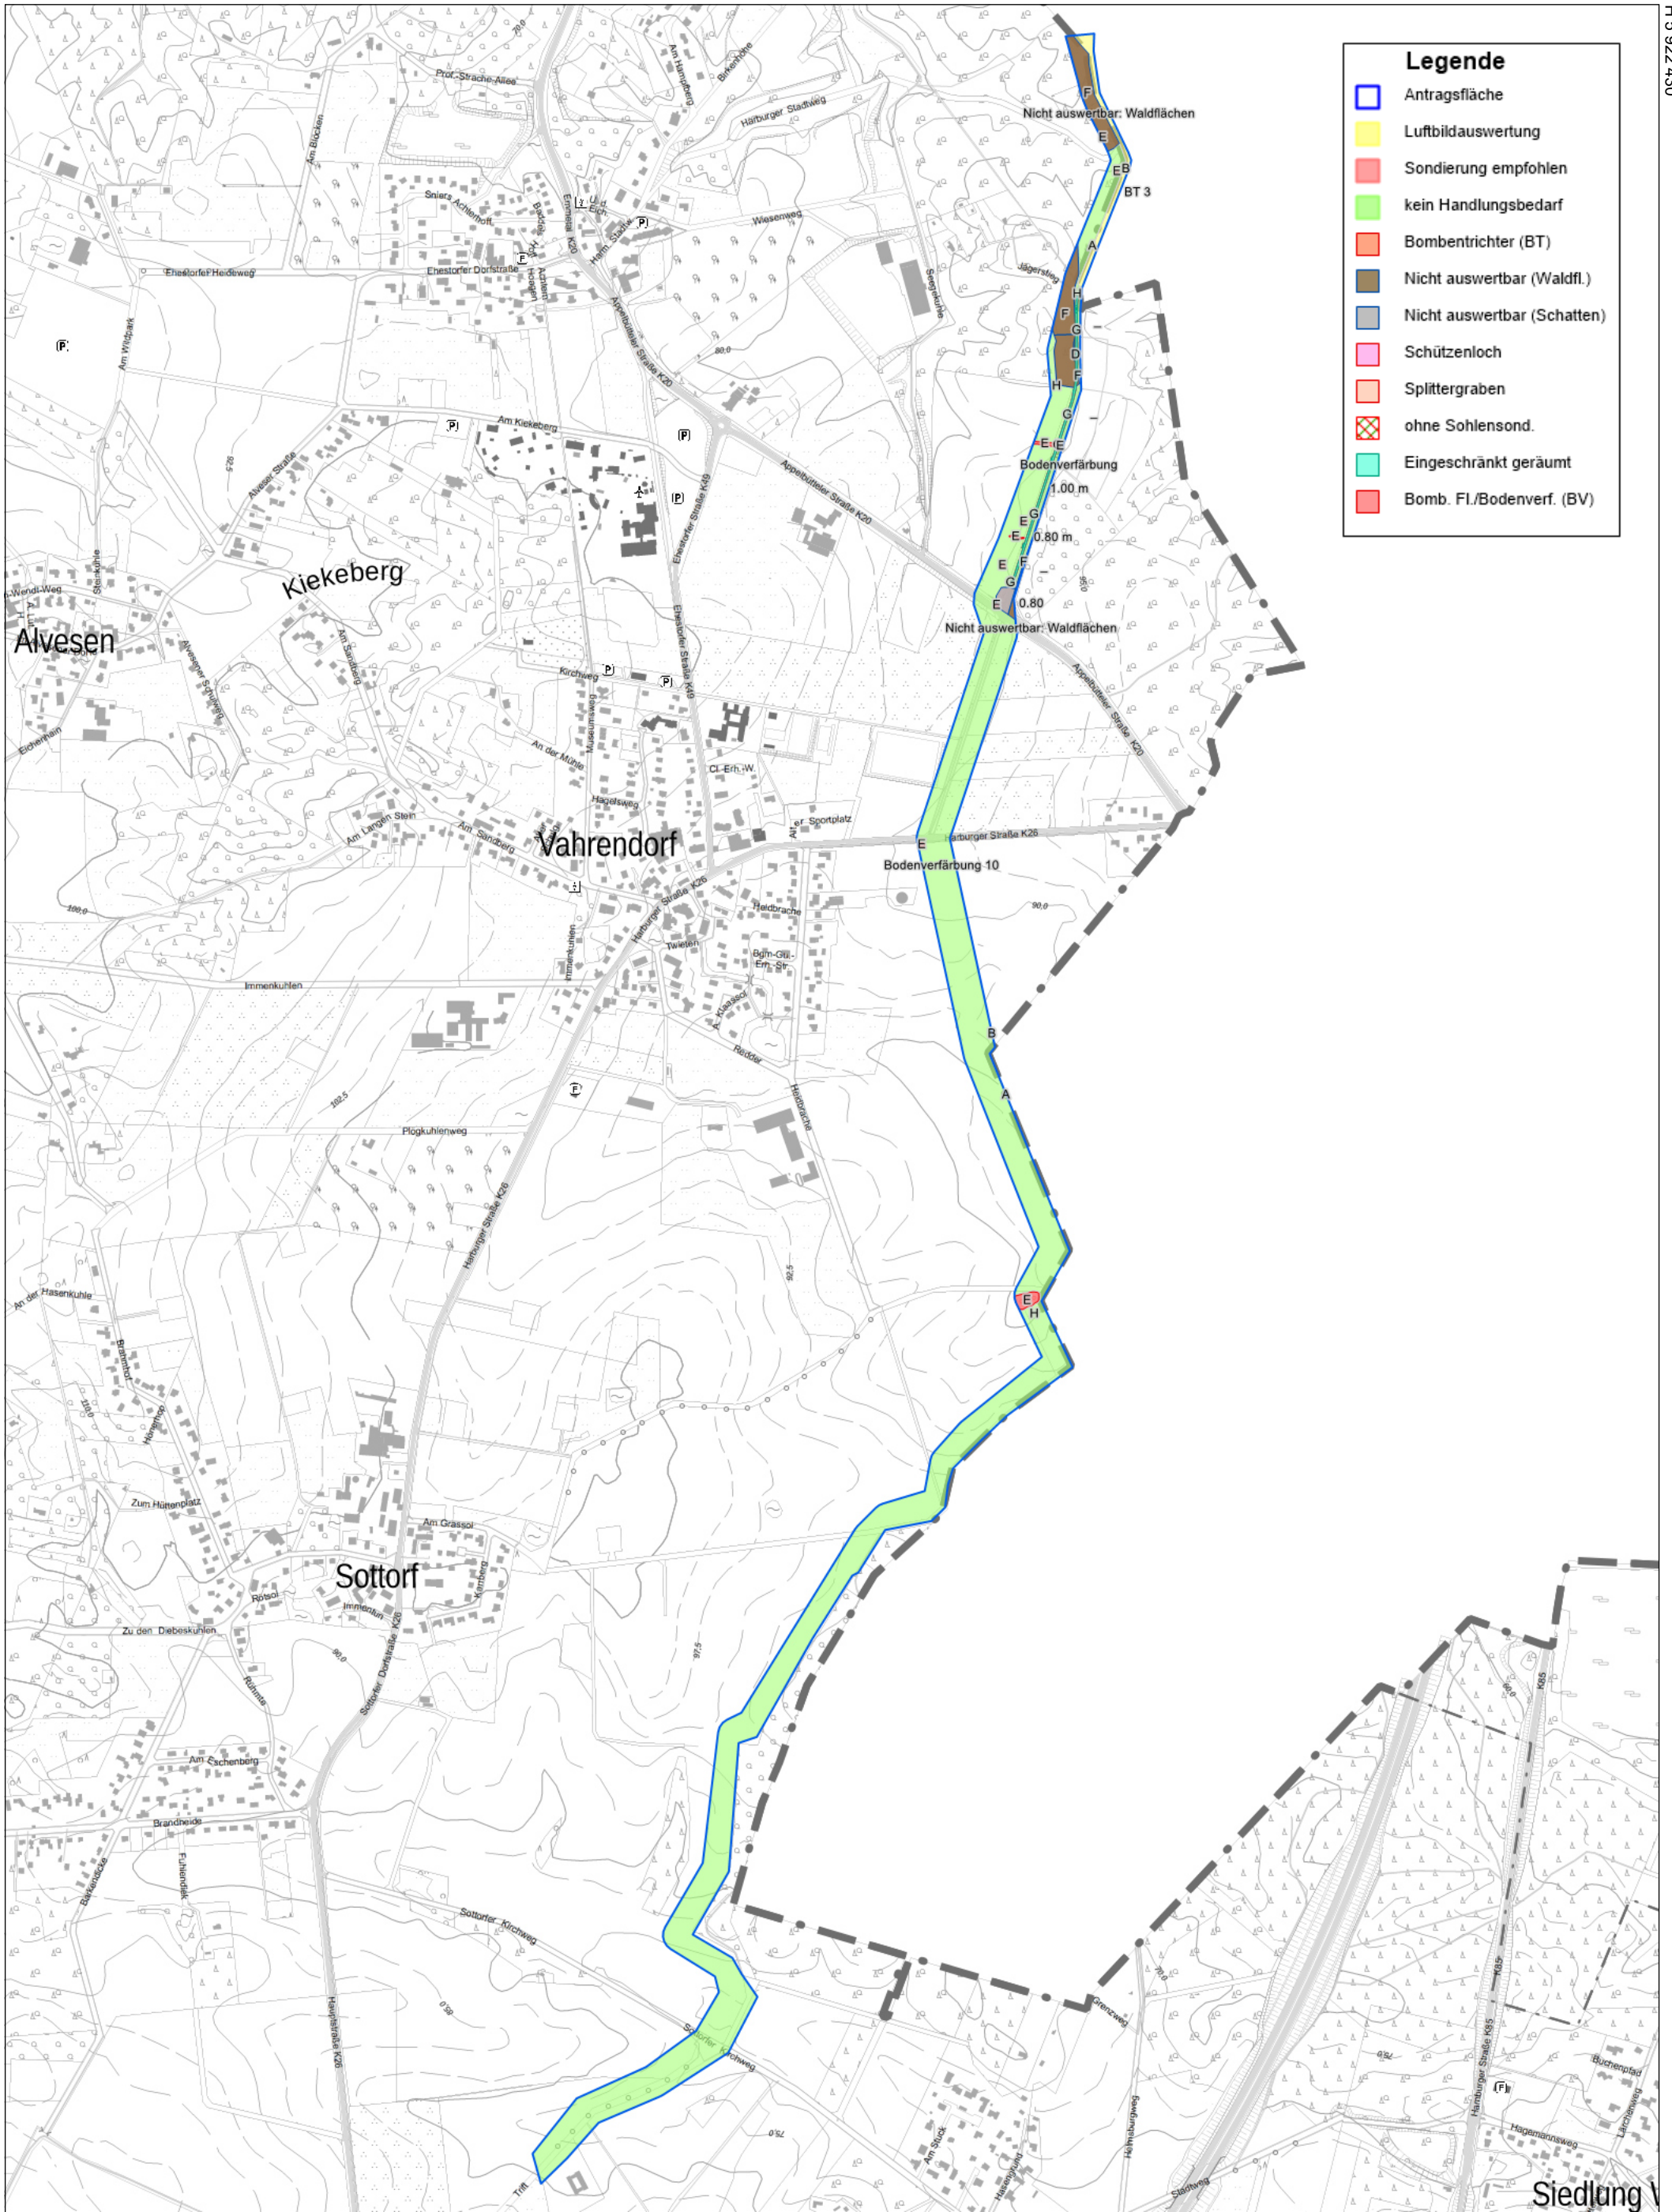
Empfehlung: Luftbildauswertung**Fläche A***Luftbilder:**Luftbildauswertung:**Sondierung:**Räumung:**Belastung:*

Die derzeit vorliegenden Luftbilder wurden nicht vollständig ausgewertet.
Nach durchgeführter Luftbildauswertung wird keine Kampfmittelbelastung vermutet.
Es wurde keine Sondierung durchgeführt.
Die Fläche wurde nicht geräumt.
Es besteht der allgemeine Verdacht auf Kampfmittel.

Fläche B*Luftbilder:**Luftbildauswertung:**Sondierung:**Räumung:**Belastung:*

Die derzeit vorliegenden Luftbilder wurden nicht vollständig ausgewertet.
Es wurde keine Luftbildauswertung durchgeführt.
Es wurde keine Sondierung durchgeführt.
Die Fläche wurde nicht geräumt.
Es besteht der allgemeine Verdacht auf Kampfmittel.

Empfehlung: Sondierung**Fläche C***Luftbilder:**Luftbildauswertung:**Sondierung:**Räumung:**Belastung:*

Die derzeit vorliegenden Luftbilder wurden vollständig ausgewertet.
Nach durchgeführter Luftbildauswertung wird eine Kampfmittelbelastung vermutet.
Es wurde keine ausreichende Sondierung durchgeführt. Die Fläche wurde nicht abgenommen.
Die Fläche wurde eingeschränkt geräumt. Eine Sicherheit mit Tiefeneinschränkung wurde erreicht.
Es besteht ein begründeter Verdacht auf Kampfmittel.

Fläche D*Luftbilder:**Luftbildauswertung:**Sondierung:**Räumung:**Belastung:*

Die derzeit vorliegenden Luftbilder wurden vollständig ausgewertet.
Es wurde eine Luftbildauswertung durchgeführt, aber die Fläche ist aufgrund von Waldfläche nicht auswertbar.
Es wurde keine ausreichende Sondierung durchgeführt. Die Fläche wurde nicht abgenommen.
Die Fläche wurde eingeschränkt geräumt. Eine Sicherheit mit Tiefeneinschränkung wurde erreicht.
Es besteht der allgemeine Verdacht auf Kampfmittel.

Fläche E*Luftbilder:**Luftbildauswertung:**Sondierung:**Räumung:**Belastung:*

Die derzeit vorliegenden Luftbilder wurden vollständig ausgewertet.
Nach durchgeführter Luftbildauswertung wird eine Kampfmittelbelastung vermutet.
Es wurde keine Sondierung durchgeführt.
Die Fläche wurde nicht geräumt.
Es besteht ein begründeter Verdacht auf Kampfmittel.

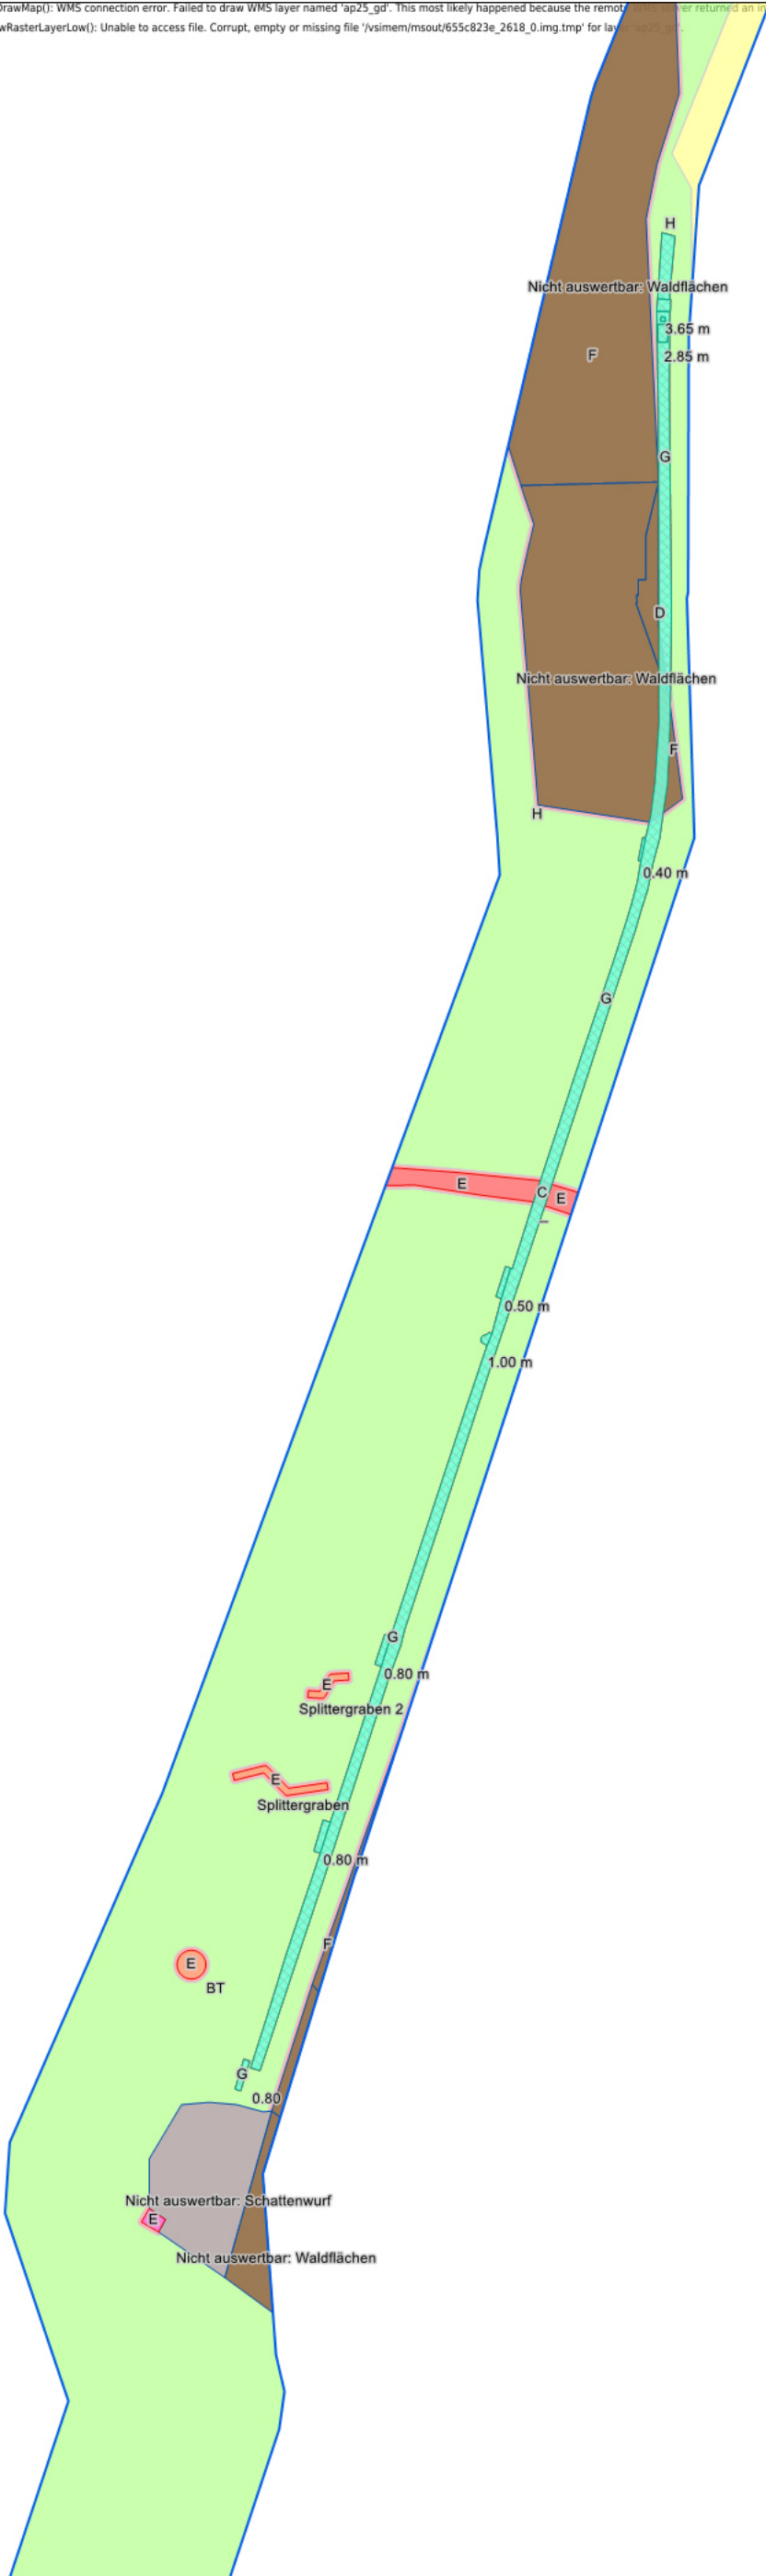
Fläche F

Luftbilder:	Die derzeit vorliegenden Luftbilder wurden vollständig ausgewertet.
Luftbildauswertung:	Es wurde eine Luftbildauswertung durchgeführt, aber die Fläche ist aufgrund von Waldfläche nicht auswertbar.
Sondierung:	Es wurde keine Sondierung durchgeführt.
Räumung:	Die Fläche wurde nicht geräumt.
Belastung:	Es besteht der allgemeine Verdacht auf Kampfmittel.

Empfehlung: Kein Handlungsbedarf**Fläche G**

Luftbilder:	Die derzeit vorliegenden Luftbilder wurden vollständig ausgewertet.
Luftbildauswertung:	Nach durchgeführter Luftbildauswertung wird keine Kampfmittelbelastung vermutet.
Sondierung:	Es wurde keine ausreichende Sondierung durchgeführt. Die Fläche wurde nicht abgenommen.
Räumung:	Die Fläche wurde eingeschränkt geräumt. Eine Sicherheit mit Tiefeneinschränkung wurde erreicht.
Belastung:	Ein Kampfmittelverdacht hat sich nicht bestätigt.

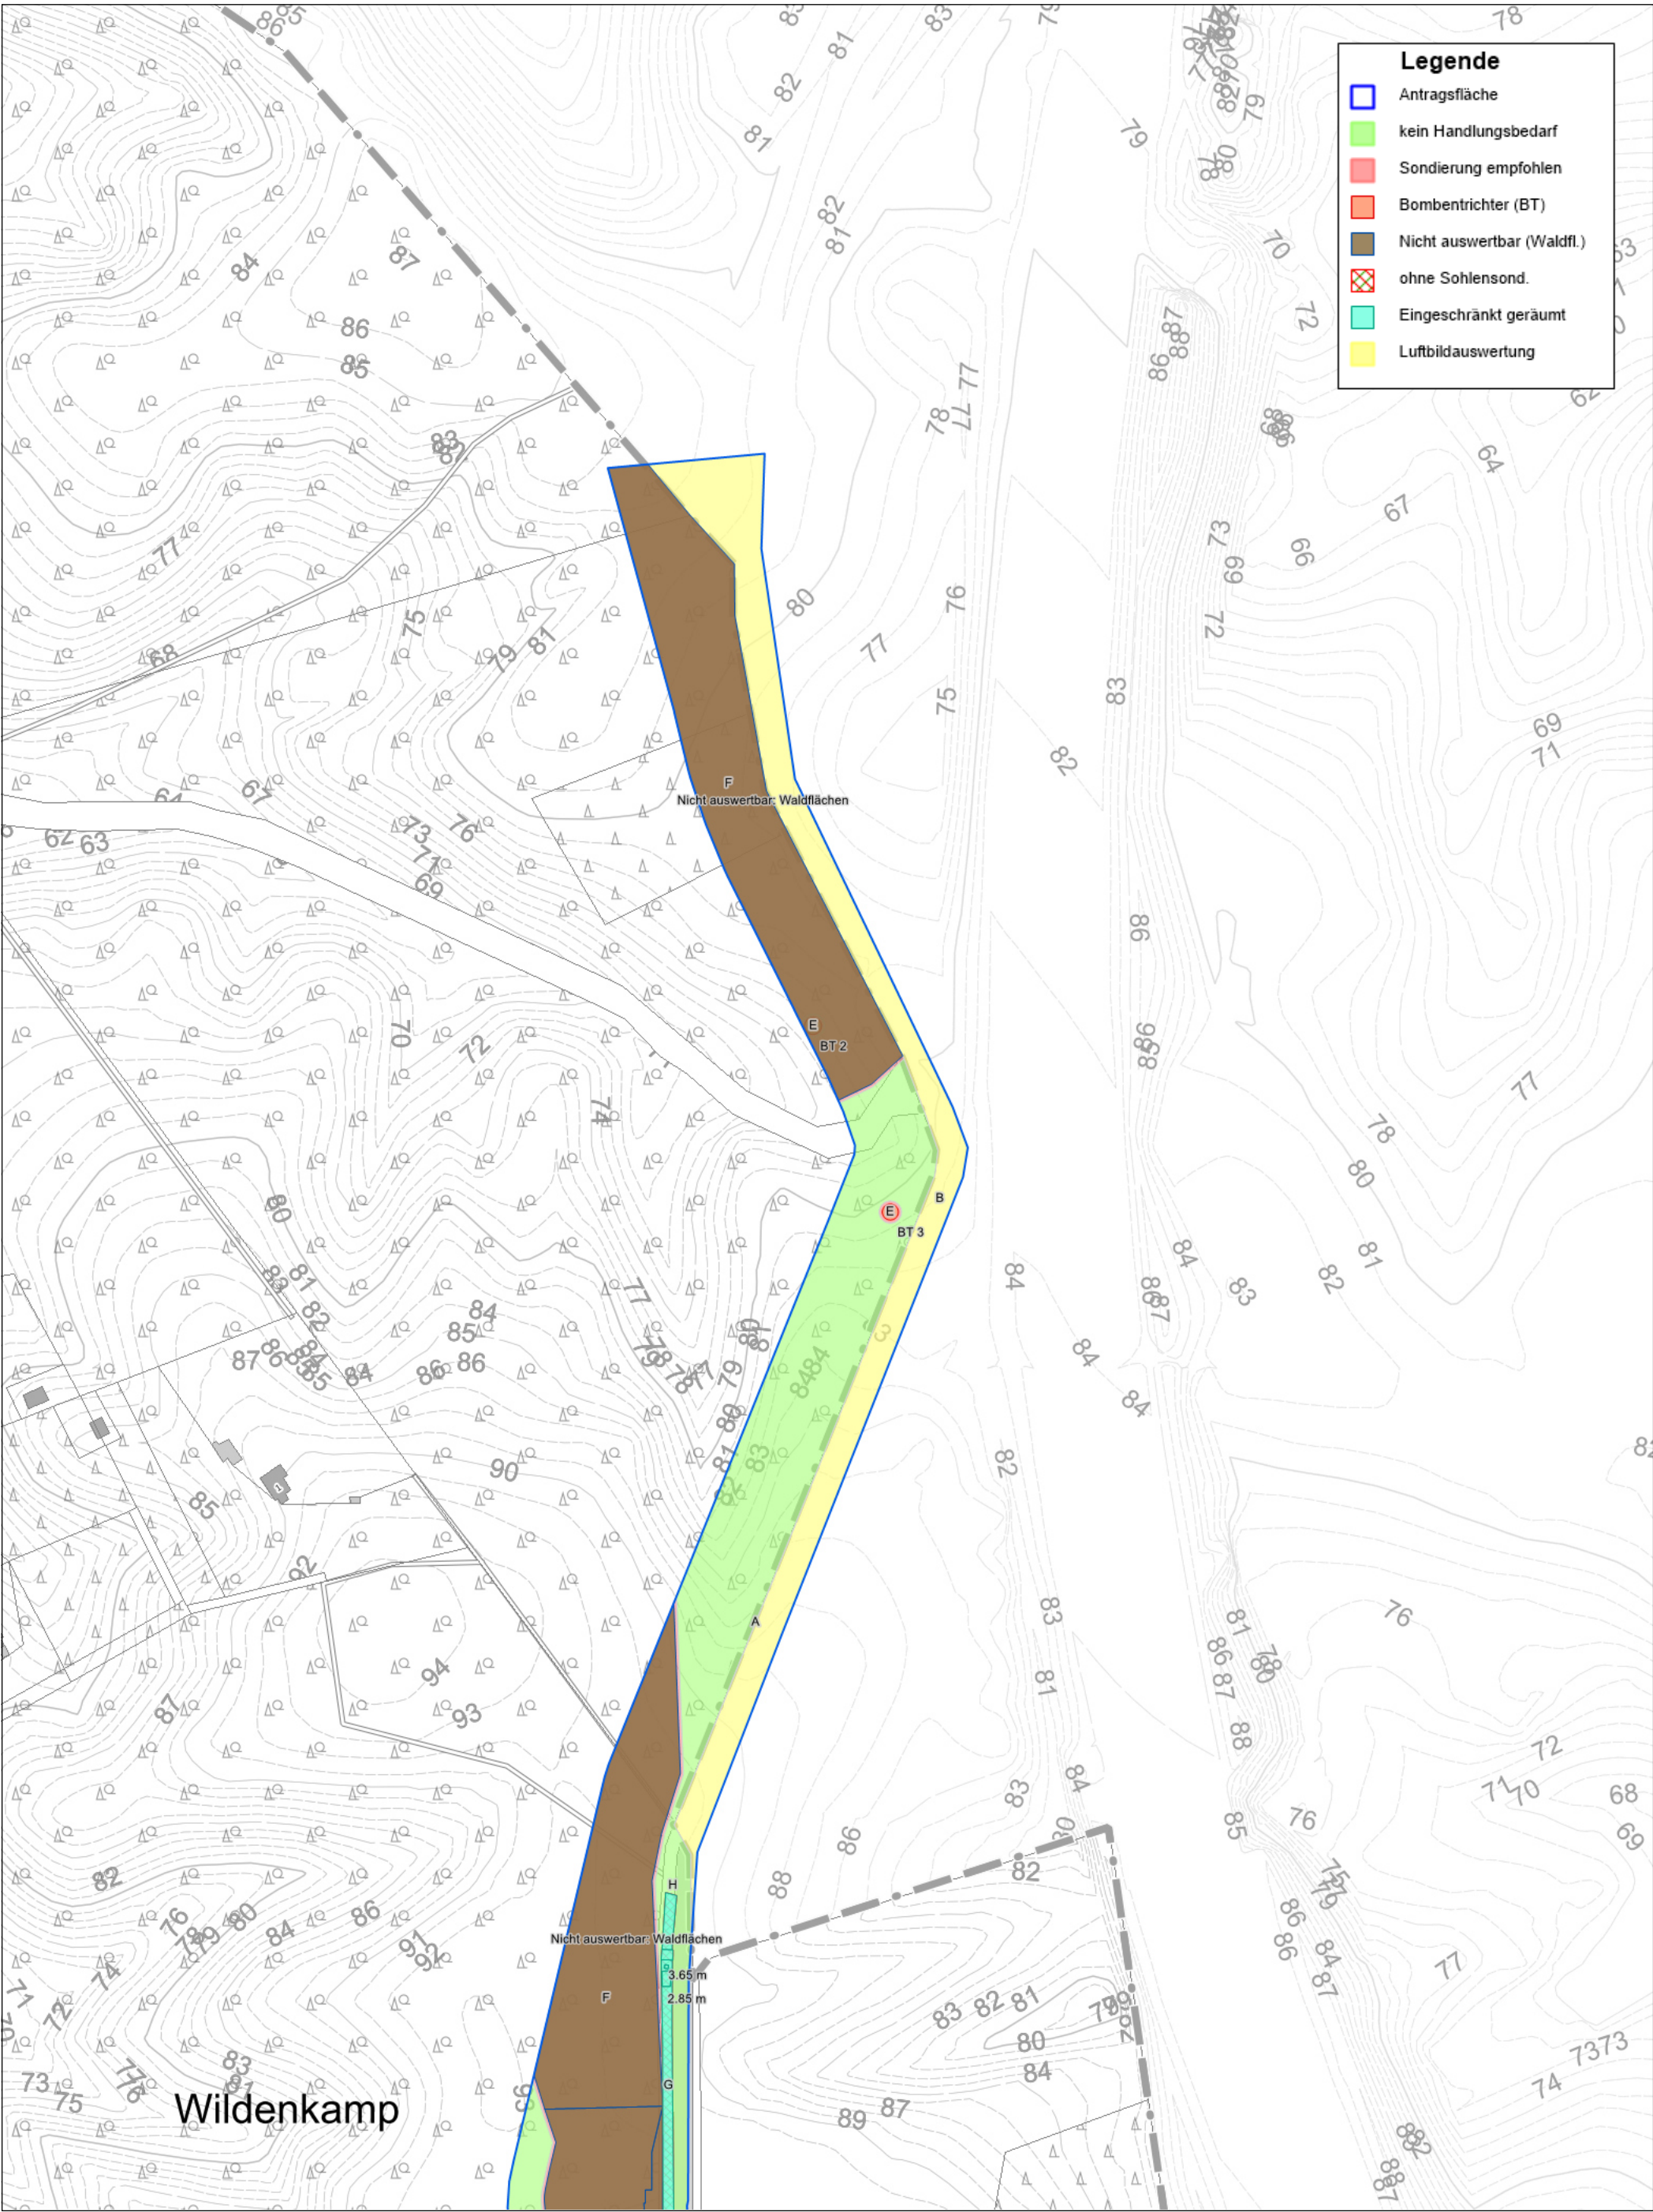
Fläche H

Luftbilder:	Die derzeit vorliegenden Luftbilder wurden vollständig ausgewertet.
Luftbildauswertung:	Nach durchgeführter Luftbildauswertung wird keine Kampfmittelbelastung vermutet.
Sondierung:	Es wurde keine Sondierung durchgeführt.
Räumung:	Die Fläche wurde nicht geräumt.
Belastung:	Ein Kampfmittelverdacht hat sich nicht bestätigt.
