Dioxine und Furane in den Böden der Okeraue

Landesamt für Bergbau, Energie und Geologie

Bodenschutz, Bodenkundliche Landesaufnahme

Hannover, Februar 2025

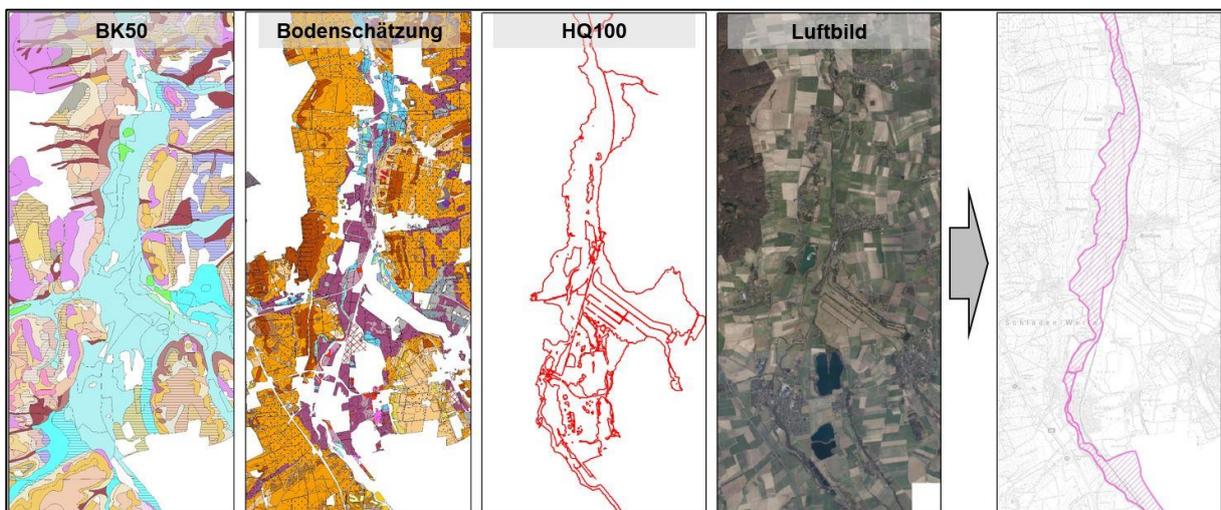
Abb. 1: Ableitung des Untersuchungsgebietes

Aus den gewonnenen Erkenntnissen sowie vorliegenden geowissenschaftlichen Informationen und Luftbildern wurde die Abgrenzung des Untersuchungsraumes vorgenommen. Abb. 1 verdeutlicht dies anschaulich. Berücksichtigung fanden im Einzelnen die Bodenkarte 1:50.000 (BK50), die Bodenschätzung (Klassenzeichen), die Abgrenzung des HQ 100-Gebietes (stellvertretend für die Hochwasserdynamik), Naturschutzgebiete sowie aktuelle Luftbilder.

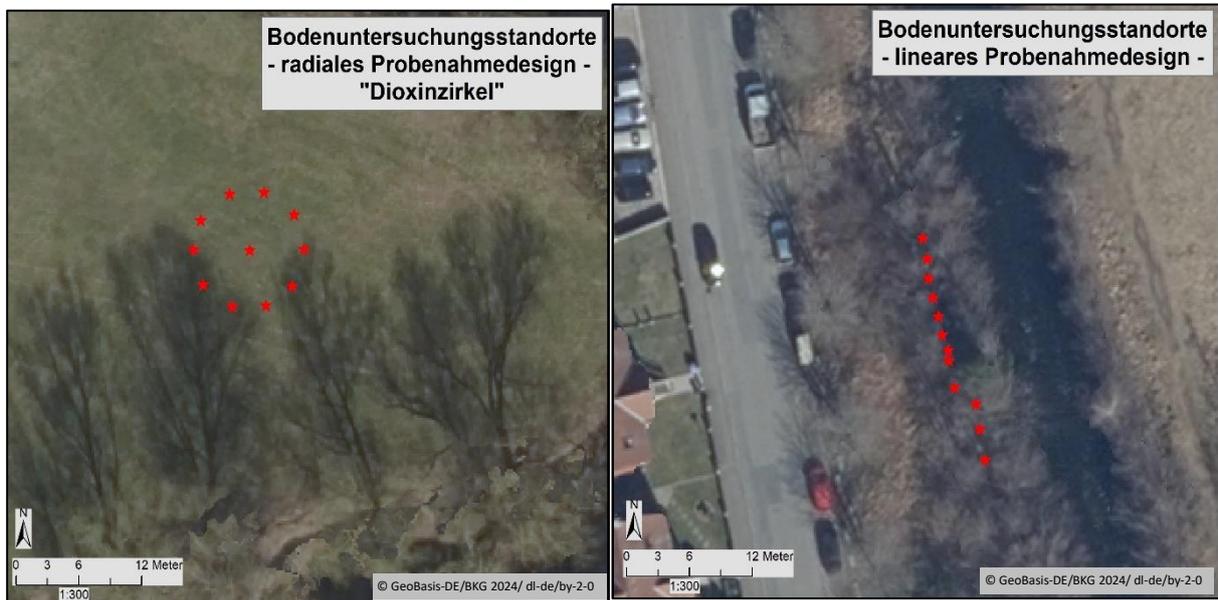
Abb. 2: Dioxin-Zirkel

Im Sommer/Herbst 2023 wurden in der Okeraue von Oker-Harlingerode bis zur Einmündung der Oker in die Aller zunächst an insgesamt 45 Standorten Bodenproben entnommen und Bodenprofile gem. Bodenkundlicher Kartieranleitung erfasst. Die Probenahme erfolgte in Anlehnung an die in den Geofakten 17¹ beschriebenen Probenahmedesigns, wie sie beispielhaft in Abb. 2 (radial) und Abb. 3 (linear) dargestellt werden.

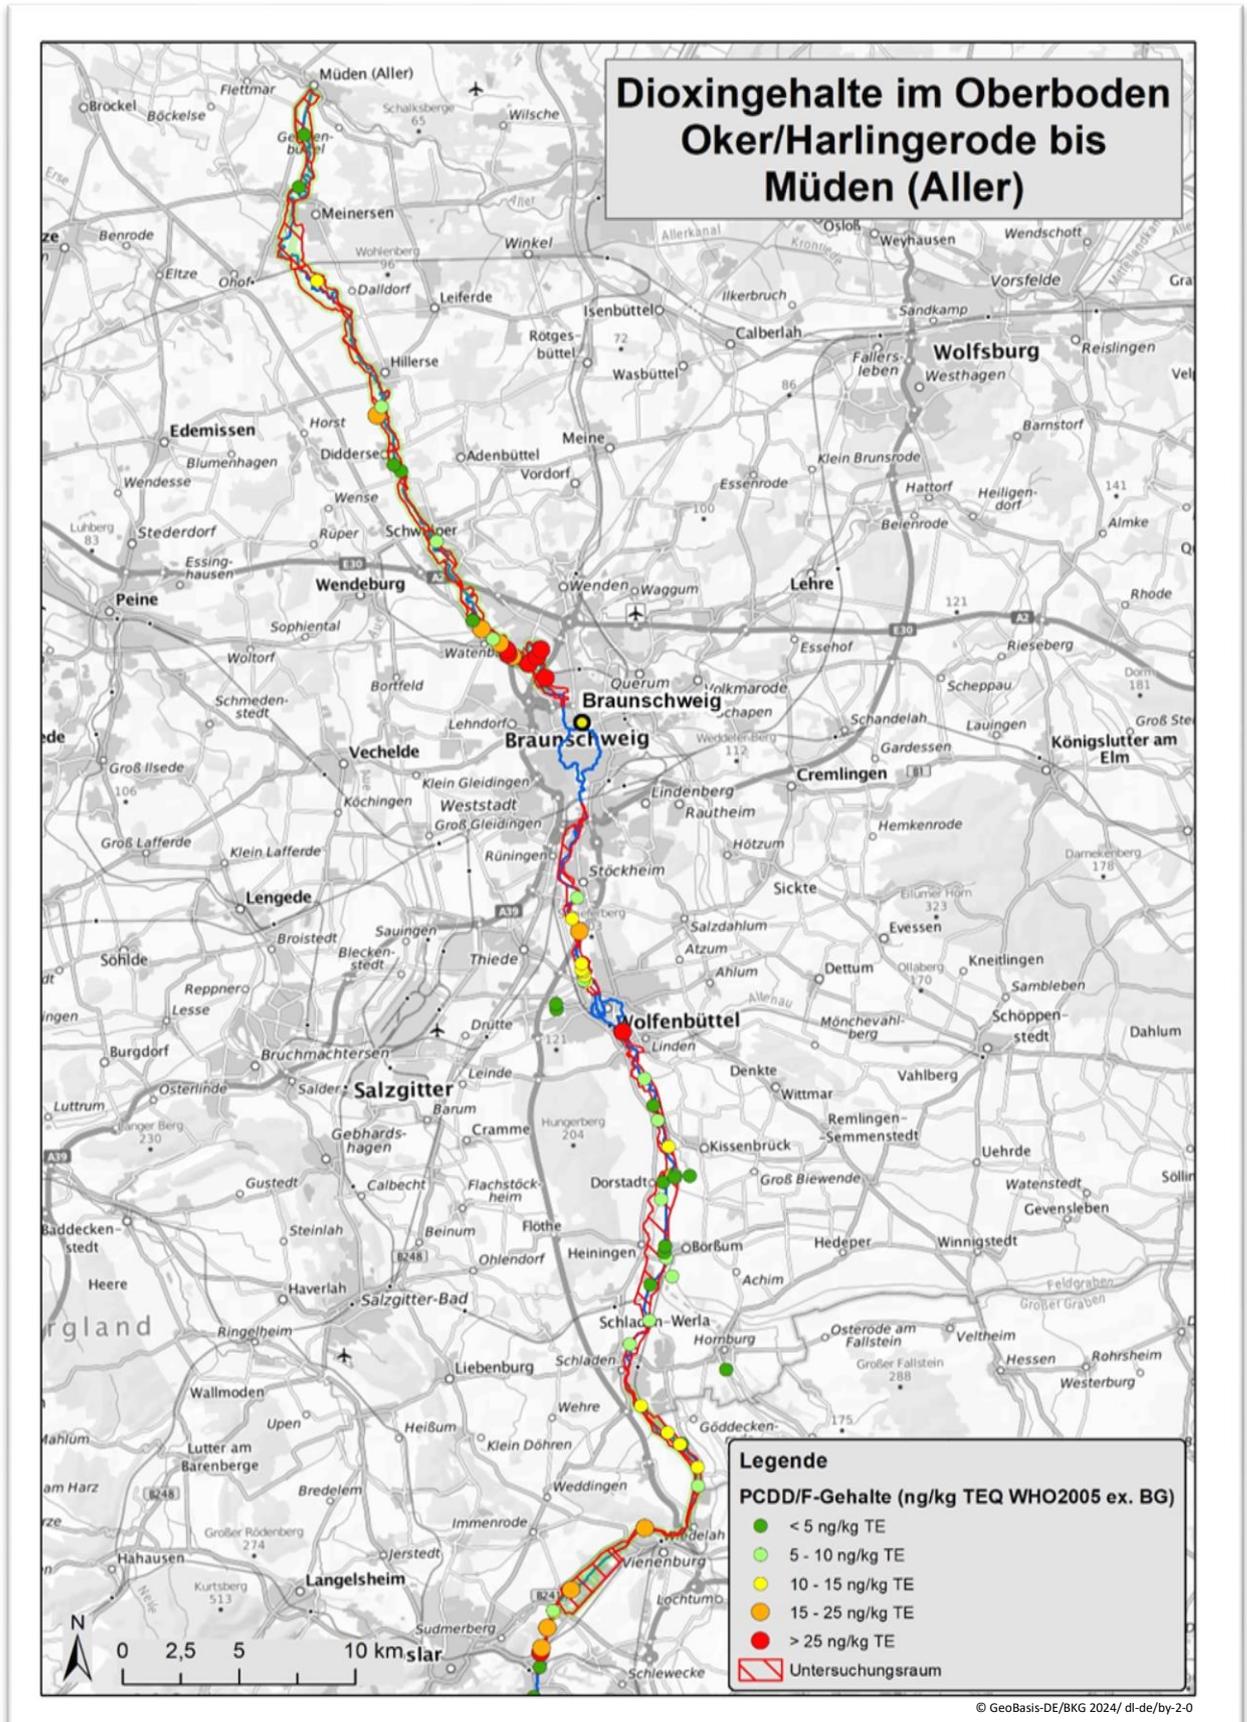
Abb. 4: Karte der Untersuchungsstandorte und klassifizierte Dioxin-/Furangelhalte der jeweils obersten untersuchten Probenahmetiefe.

Für einen ersten Überblick kann die Abb. 4 herangezogen werden. Sie zeigt die in den beiden Untersuchungskampagnen beprobten Standorte in einer Karte entlang der Oker von Oker-Harlingerode bis zur Mündung in die Aller.

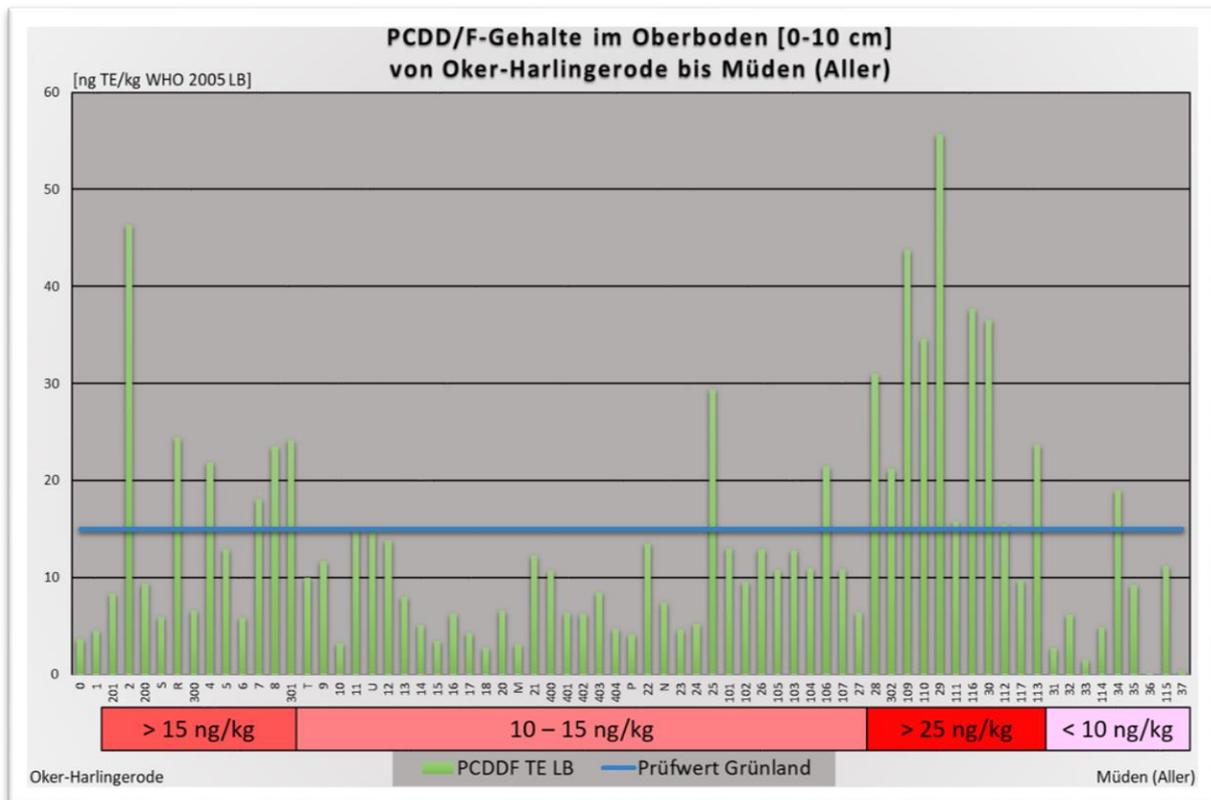
Abb. 5: Dioxingehalte von Oker-Harlingerode bis Müden (Aller)

Abb. 5 veranschaulicht die ermittelten Dioxingehalte des Oberbodens im Flussverlauf von Oker-Harlingerode bis Müden (Aller). Zusätzlich sind vier Oker-Abschnitte farblich differenziert, in denen auf Basis der Ergebnisse dieses Projekts unterschiedliche, typische Dioxingehalte in den Auenböden vorzufinden sind.

Anmerkungen zu Abb. 5: Der zweite Abschnitt, der mit 10 – 15 ng/kg gekennzeichnet ist, erscheint visuell nicht plausibel, da sich vielfach Werte um die 5 ng TEQ/kg finden. Diese Kategorisierung erfolgte aufgrund der Berücksichtigung standortspezifischer bzw. bodenkundlicher Eigenschaften. So sind die Standorte 16 und 17 Ackerstandorte mit einem Pflughorizont, durch den es zu einer Verdünnung der Stoffgehalte gekommen sein dürfte. Auf weiteren Standorten (14, 15, 18, 20, 23, 24), die in der Abbildung durch geringe Dioxingehalte auffallen, wurde zwar eine Grünlandnutzung angetroffen, aber der Bodenaufbau zeigt, dass der Boden in der Vergangenheit ebenfalls umgepflügt wurde.

Die Dioxingehalte im Bereich der Okeraue können wie folgt zusammengefasst werden: Beginnend im Süden von Oker-Harlingerode bis Vienenburg sind stark erhöhte Dioxingehalte zu konstatieren (>15 ng/kg). Im weiteren Verlauf zeigt sich bis Wolfenbüttel - Braunschweig eine Abnahme der Gehalte (bis zu 10-15 ng/kg). Vereinzelt wurden in diesem Abschnitt Standorte bzw. Bereiche ermittelt, die durch erhöhte Stoffgehalte (gelb) gekennzeichnet sind. Im Norden von Braunschweig (bei Ölper – Veltenhof – Watenbüttel) konnte ein längerer Abschnitt mit deutlich erhöhten Gehalten ermittelt werden (>25 ng/kg). In der Folge wurden mit einer Ausnahme unauffällige Gehalte detektiert (<10 ng/kg). Im Bereich von Hillerse wurden noch einmal deutlich erhöhte Gehalte ermittelt.

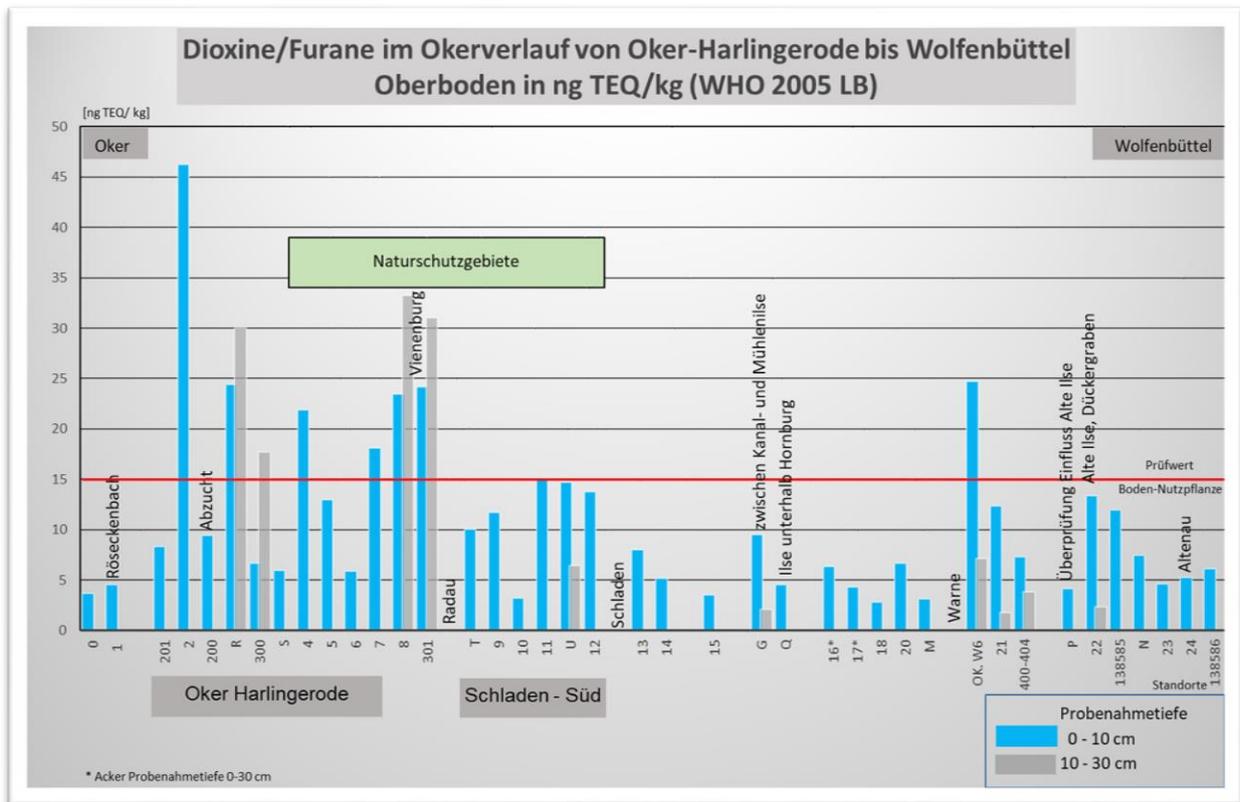
Abb. 6: Dioxin- / Furangehalte im Okerverlauf von Oker-Harlingerode bis Wolfenbüttel

In Abb. 6 und Abb. 7 sind die PCDD/F-Gehalte im Okerverlauf von Oker-Harlingerode bis zur Mündung in die Aller dargestellt. Dargestellt sind die Dioxingehalte der obersten Proben (0 bis 10 cm) in blau sowie, wenn vorhanden, der unterlagernden Probe (10 bis 30 cm) in grau. An den Standorten 16 und 17 wurden Proben von Ackerböden aus der Tiefe von 0 bis 30 cm entnommen. Zusätzlich sind in den Abbildungen der neue Prüfwert der BBodSchV und räumliche Orientierungshilfen vermerkt.

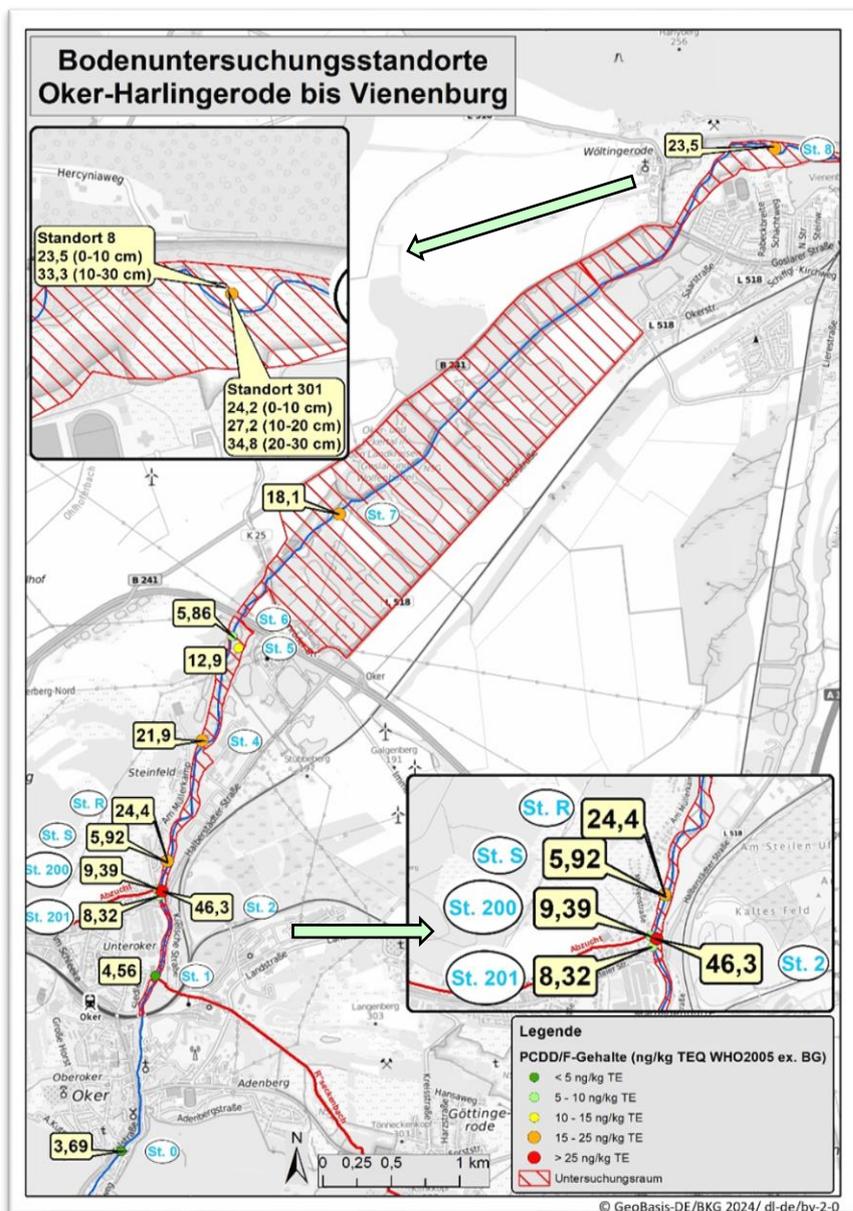
Abb. 8: Dioxin-/ Furangehalte im Okerverlauf Oker/Harlingerode bis Vienburg

Die Proben von Standort 0 wurden oberhalb der Einmündung des Röseckenbaches in die Oker, die des Standortes 1 gegenüber der Einmündung entnommen.

Beide Standorte zeigen unauffällige Gehalte. Im weiteren Verlauf der Oker bis nach Vienburg wurden z. T. deutlich erhöhte Gehalte ermittelt. Am Standort 2, der gegenüber der Einmündung der Abzucht liegt, wurden mehr als 45 ng TEQ/kg ermittelt. Auch die Standorte R, 4, 7 und 8 liegen z. T. deutlich über dem Prüfwert. Eine Bodenprobenahme in der Aue der Abzucht war leider nicht möglich, da die Uferböschungen beidseitig stark befestigt bzw. verbaut sind und die wenigen nahegelegenen landwirtschaftlichen Nutzflächen keinen (rezenten) Überschwemmungen der Abzucht unterliegen. Um dennoch einen möglichen Einfluss der Abzucht abschätzen zu können, wurde der Standort 200 westlich der Oker im unmittelbaren Einmündungsbereich der Ab-

zucht sowie der Standort 201 rund 50 m südlich davon (stromaufwärts) beprobt. Mit 9,4 und 8,3 ng TEQ/kg zeigen sie erhöhte Gehalte, die aber deutlich unter dem des gegenüber liegenden Standortes 2 liegen. Aus der bodenkundlichen Profilbeschreibung lässt sich ableiten, dass es sich bei dem Standort 200 um einen anthropogen veränderten Standort handelt. Die obersten 25 cm zeigen Beimengungen wie z. B. Glas, Ziegel, Metalle, Porzellan und Schlackestücke. Der Standort 201 ist gekennzeichnet durch eine ca. 20 cm mächtige, sehr locker gelagerte Sandschicht, die als junge Auenablagerung zu interpretieren ist. Ein Einfluss der Abzucht lässt sich aus den Dioxingehalten und bodenkundlichen Eigenschaften nicht ableiten, jedoch auch nicht ausschließen.

Die Proben der Standorte 201, S, und 6 wurden nur wenige Meter von der Uferkante der Oker entfernt entnommen (lineares Probenahmedesign). Bei allen drei Standorten handelt es sich um locker gelagerte, junge Sedimente, die nur geringe bis normale Dioxin-Gehalte zeigen.

An den Standorten R und 8 wurden in den Proben aus 10 bis 30 cm höhere Dioxingehalte als in den jeweils überlagernden Proben aus 0 bis 10 cm ermittelt. Daraus ließ sich ableiten, dass die Bodenbelastung auf diesen Flächen bis in eine Tiefe von mindestens 30 cm nachzuweisen ist. An beiden Standorten wurden in der Folge Profilgruben angelegt, um zu prüfen, bis in welche Tiefe die Dioxinbelastungen zu ermitteln sind. Ein erster Überblick ist aus Abb. 8 zu gewinnen. Details zu weiteren Ergebnissen sind in Abschnitt 2.4 beschrieben.

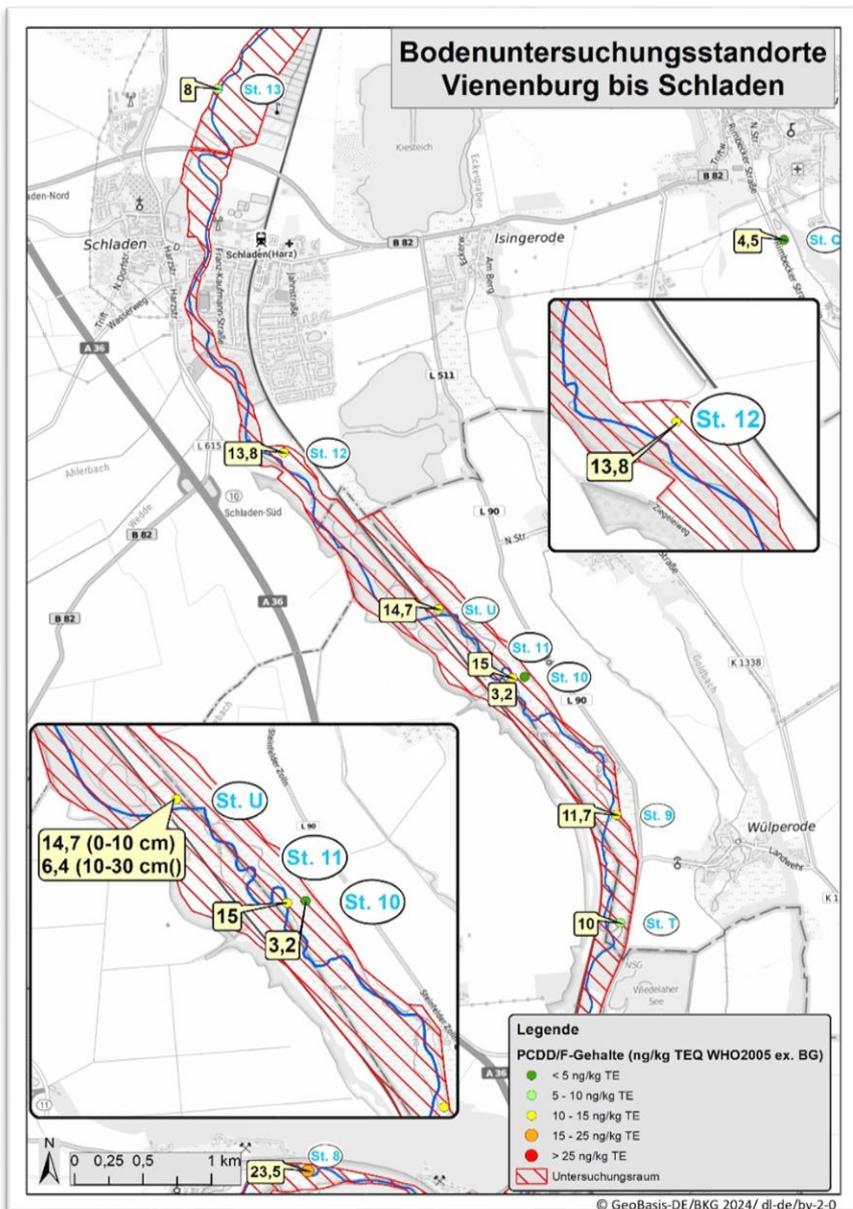
Abb. 9: Dioxin-/ Furangehalte im Okerverlauf von Vienenburg bis Schladen

Im Bereich dieses Okerabschnittes wurden bis Schladen die Standorte 9 bis 12 sowie T und U beprobt. Sie liegen alle im Naturschutzgebiet. Die Dioxingehalte liegen mit einer Ausnahme zwischen 10 und 15

Auffällig in diesem Abschnitt ist die große Flussdynamik der Oker. Zwischen den Standorten 9 und U wird dies durch den mäandrierenden Flussverlauf und mehrere Altarme besonders deutlich.

Auffällig ist weiterhin der deutliche Unterschied der Dioxingehalte zwischen Standort 10 (3,2 ng TEQ/kg) und 11 (15 ng TEQ/kg). Zu erklären ist der Unterschied vermutlich durch den TOC-Gehalt (5,4 bzw. 9,6 Gew.-%) sowie möglicherweise durch eine unterschiedliche Überschwemmungshäufigkeit mit verbundener Sedimentation aufgrund der unterschiedlichen Entfernung zur Oker und der Höhenlage. Am Standort 11 wurden zudem Beimengungen von Ziegel-, Metall- und Kunststoffstücken angetroffen.

Bei den Standorten T, 9 und 11 kann eine landwirtschaftliche Nutzung ausgeschlossen werden. Die Fläche an Standort 10 wird als Weide genutzt, was auch auf Standort 12 zutrifft. Ob der Standort U landwirtschaftlich genutzt wird, ist unklar. Es gibt Hinweise darauf, dass diese Fläche als Weide für Pferde genutzt wird. Bei der Befahrung Anfang Februar 2024, rund fünf Wochen nach dem Winterhochwasser 2023/2024, stand die Fläche immer noch unter Wasser, ein Umstand, der die Betroffenheit bei Überschwemmungsereignissen zeigt.

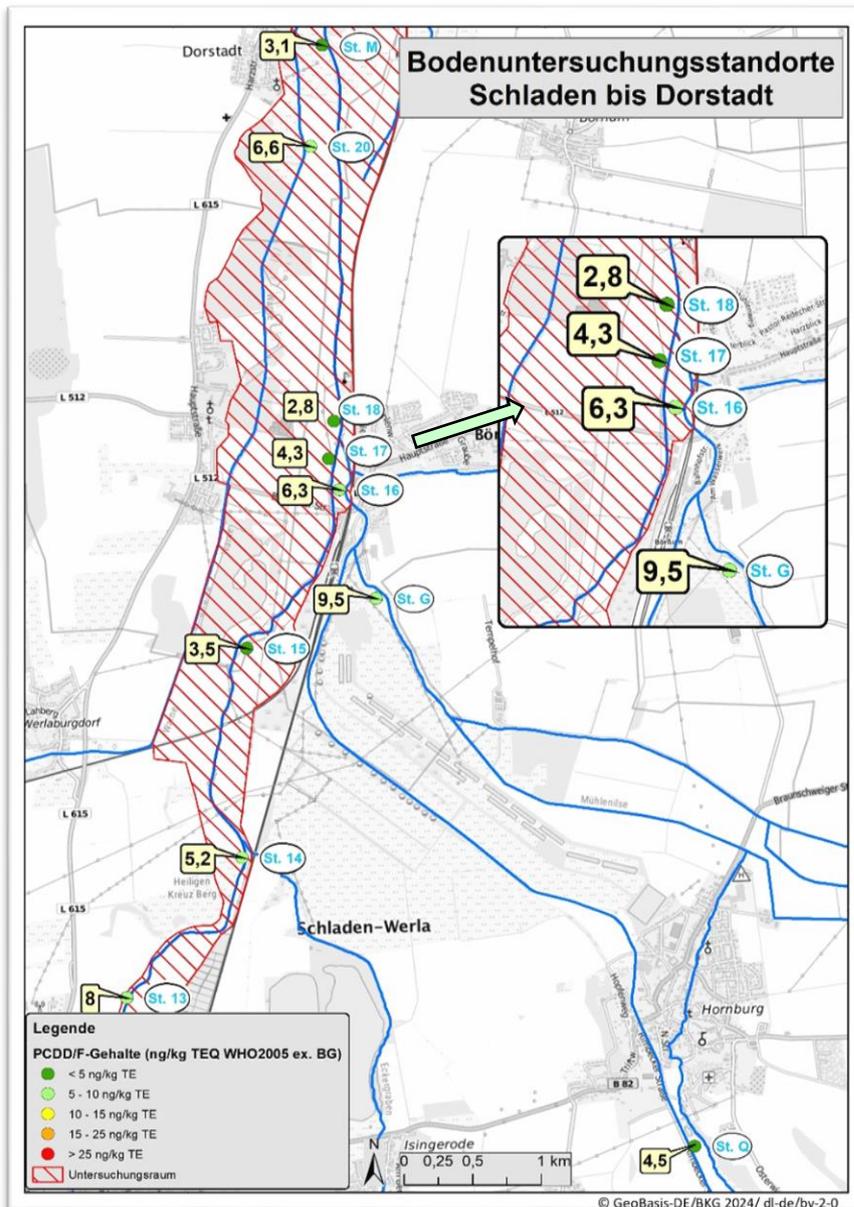
Abb. 10: Dioxin-/Furangehalte im Okerverlauf von Schladen bis Dorstadt

In diesem Abschnitt wurden die Standorte 13 bis 18, 20 und M im Bereich der Okeraue beprobt.

Die Dioxingehalte schwanken zwischen 3 und 8 ng TEQ/kg und liegen damit im Bereich typischer Gehalte für Flussauen. Sie erscheinen auf den ersten Blick geringer als im vorherigen Flussabschnitt. Bei genauer Betrachtung der Bodenprofile zeigt sich, dass die o. g. Standorte entweder aktuell beackert werden (16 und 17) oder in der Vergangenheit gepflügt wurden (14, 15, 18 und 20), wodurch es zu einer Verdünnung der Dioxingehalte kommt, da diese i.d.R. in den obersten Zentimetern des Bodenprofils am höchsten sind.

Da ein früherer Dioxinschaden in Ilsenburg zu einer Verfrachtung dieser Schadstoffe über die Ilse in die Oker geführt haben könnte, wurde mit dem Standort G ein Standort beprobt, der zwischen der Mühlen-

An den Standorten 16 und 17 wurden Ackerflächen beprobt, da sie im Bereich des direkten Zulaufes der Ilse in die Oker liegen. Bei Probe 16 könnte unter Berücksichtigung der Durchmischung durch Pflügaktivität ein leicht erhöhter Stoffgehalt interpretiert werden. Der Vergleich der TOC-Gehalte mit den übrigen Standorten dieses Abschnittes unterstützt diese These, da sich hier eine deutliche Abhängigkeit zwischen TOC- und Dioxingehalten zeigt.

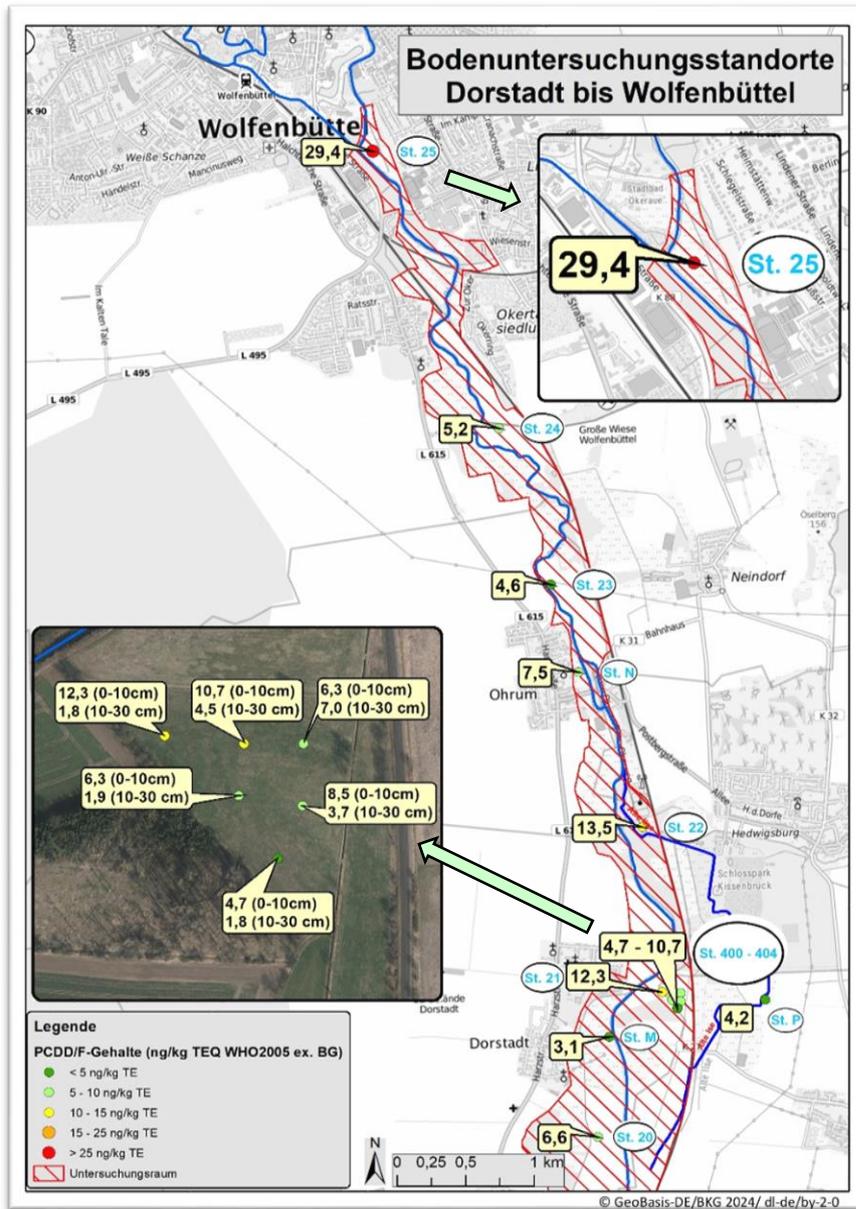
Abb. 11: Dioxin-/Furangehalte im Okerverlauf von Dorstadt bis Wolfenbüttel

In diesem Abschnitt wurden die Standorte 21 bis 25 sowie N und P beprobt.

Die Dioxingehalte an den Standorten 21 und 22 sind mit 12,2 und 13,5 ng TEQ/kg als erhöht zu bezeichnen. Diese Standorte werden augenscheinlich zur Gewinnung von Futtermitteln genutzt. Für den Standort 21 lagen aus dem Jahre 2009 Ergebnisse des LBEG vor. Damals wurden 25 ng TEQ/kg, also ein doppelt so hoher Wert, detektiert. Dieser Umstand war ein Anlass zur Auswahl der Fläche des Standortes 21 zur Beprobung fünf weiterer, nahegelegener Standorte (400-404), um die Variabilität der Dioxingehalte auf einer Fläche zu dokumentieren (Abschnitt 2.5). Die Standorte (23, 24) in der Okeraue weisen, wie im vorherigen Abschnitt beschrieben, einen ehemaligen Pflughorizont mit dem erwähnten Verdünnungseffekt auf (geringere Dioxin- und TOC-Gehalte).

Mit dem Standort P sollte ein möglicher Einfluss der Alten Ilse untersucht werden. Die Ergebnisse zeigen keine diesbezüglichen Hinweise.

Aus dem Nahbereich des Standortes N lagen Daten aus dem Jahr 2003 (11,9 ng TEQ/kg) vor. Diese wurden durch die erneute Untersuchung mit dem Stoffgehalt von 7,4 ng TEQ/kg mehr oder weniger bestätigt. Auf der Höhe von Standort 24 lagen ebenfalls Untersuchungsergebnisse aus dem Jahr 2003 (5,2 ng TEQ/kg) auf der westlichen Seite der Oker vor. Mit 6,1 ng TEQ/kg bewegt sich der ermittelte Stoffgehalt in einer ähnlichen Größenordnung.

Auffällig ist in der Folge der Stoffgehalt von fast 30 ng TEQ/kg am Standort 25. Diese Fläche ist eine Grünfläche in der Stadt Wolfenbüttel, die als Hundeauslaufwiese eine parkartige Nutzung erfährt und nicht intensiv landwirtschaftlich genutzt wird. Zur Variabilität der Dioxingehalte in der Fläche werden in Abschnitt 2.5 detaillierte Ausführungen gemacht.

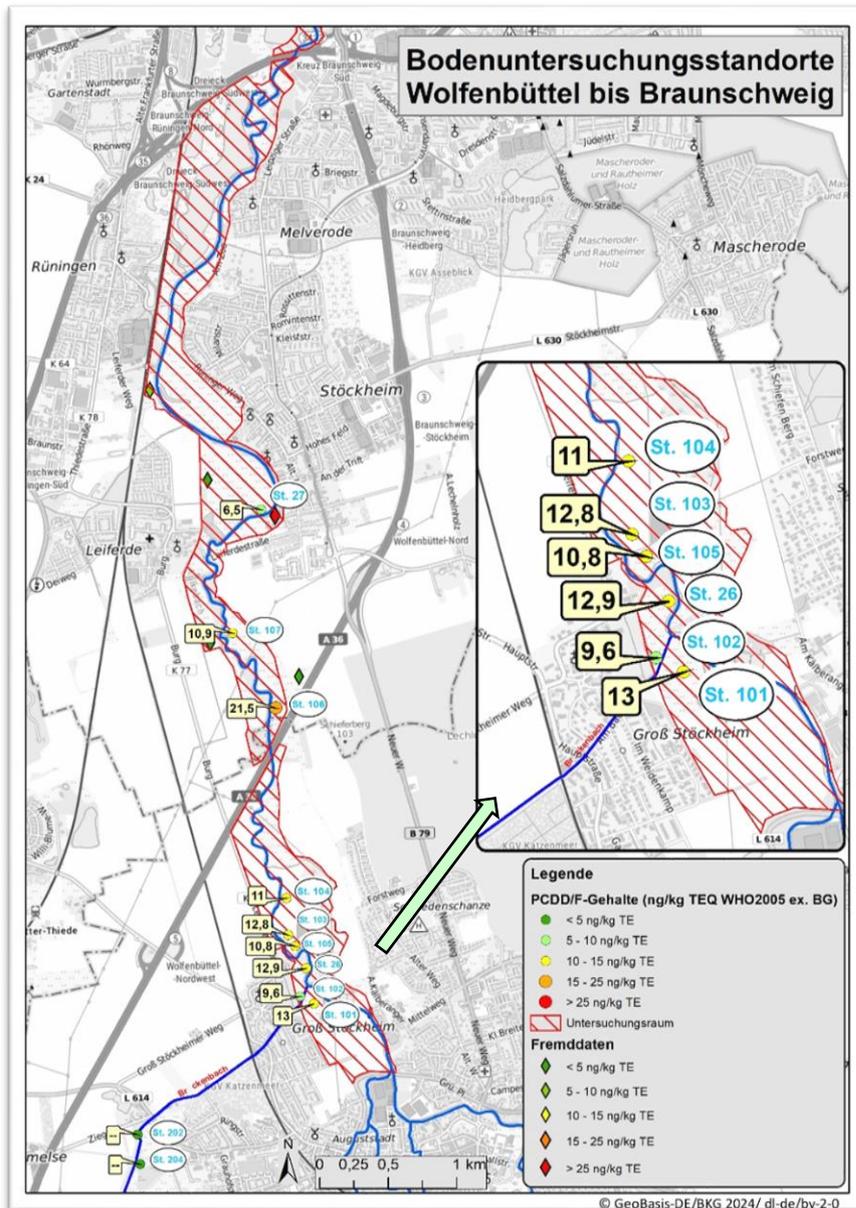
Abb. 12: Dioxin-/Furangehalte im Okerverlauf von Wolfenbüttel bis Braunschweig

Im Okerabschnitt zwischen Wolfenbüttel und Braunschweig wurden Proben an den Standorten 26 und 27 sowie an den Standorten 101 bis 107 entnommen und analysiert. Die Standorte 101 bis 107 wurden ausgewählt, da hier Informationen zu sehr hohen Cadmiumgehalten zur Verfügung standen und an diesen die unter Abschnitt 2.2 formulierte Hypothese überprüft werden sollte, dass sich hier auch Prüfwertüberschreitungen durch Dioxine finden lassen. Mit den Standorten 202 und 204 sollte ein möglicher Einfluss des Brückenbaches auf die Stoffgehalte in der Okeraue überprüft werden.

Gehalt für Auenböden analysiert. Auf der gegenüberliegenden Okerseite (siehe rote Raute) ist im Auftrag der Stadt Braunschweig im Jahr 2021 eine Park-/Grünfläche mit Spielgeräten auf Dioxine untersucht worden. Hier wurde mit 31,4 ng TEQ/kg ein deutlich erhöhter Gehalt ermittelt.

Weitere von der Stadt Braunschweig zur Verfügung gestellte Daten zeigen für diese Gebiete keine Auffälligkeiten. Es ist allerdings nicht bekannt, ob die Proben von anthropogen unveränderten Standorten in der Okeraue entnommen wurden. Es gibt Hinweise, dass es sich bei dem ein oder anderen Standort nicht um eine typische Auenlage handelt.

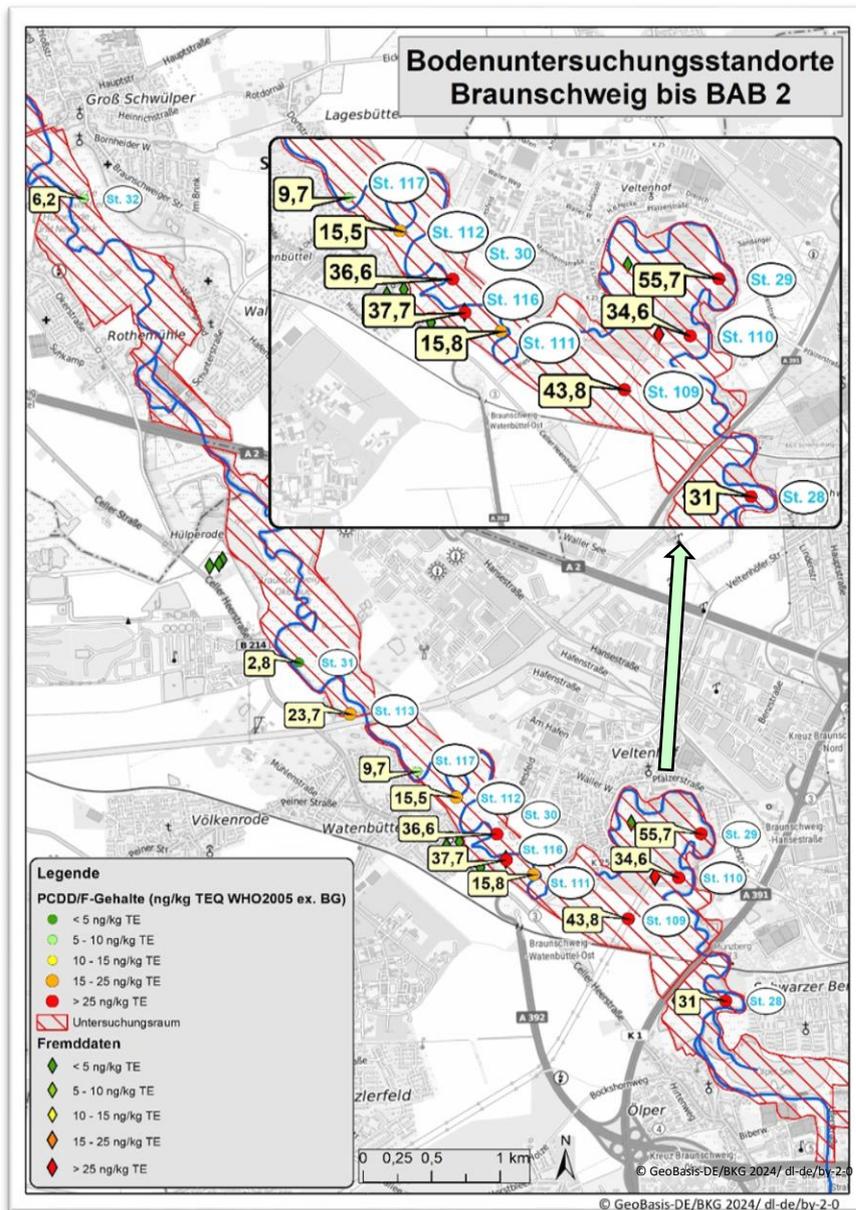
Abb. 13: Dioxin-/Furangehalte im Okerverlauf von Braunschweig bis zur BAB 2

Für diesen Auenbereich der Oker, im Norden von bzw. nördlich von Braunschweig, liegen zahlreiche Informationen zu Dioxingehalten vor. Im Rahmen dieses Untersuchungsprojektes wurden zunächst die

Standorte 28 bis 31 untersucht. Zudem sind Daten der Stadt Braunschweig als Rauten dargestellt. Auffällig sind die sehr deutlich erhöhten Dioxingehalte in der Okeraue zwischen Ölper und Watenbüttel (25 bis 55 ng TEQ/kg).

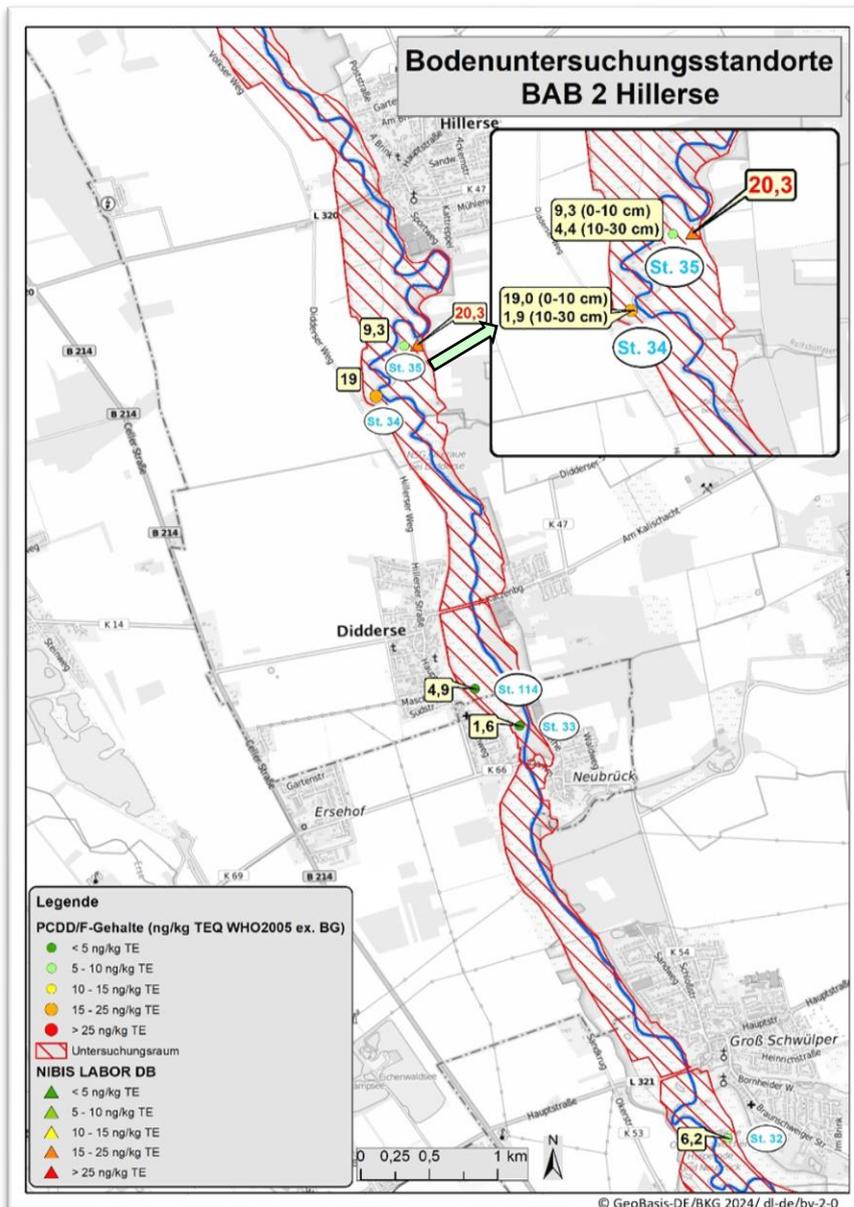
Abb. 14: Dioxin-/Furangehalte im Okerverlauf von der BAB 2 bis Hillerse

Die Standorte 32 bis 35 und 114 wurden in diesem Okerabschnitt beprobt.

Hälfte detektiert wurde, kann der damals ermittelte Dioxingehalt für diesen Okerabschnitt bestätigt werden. Auch hier könnte die Differenz im Anteil von Feinmaterial begründet sein (Auenlehm (34) zu Auensand (35)). Wie aus der Abb. 7 zu ersehen ist, liegen alle beprobten Standorte in Naturschutzgebieten.

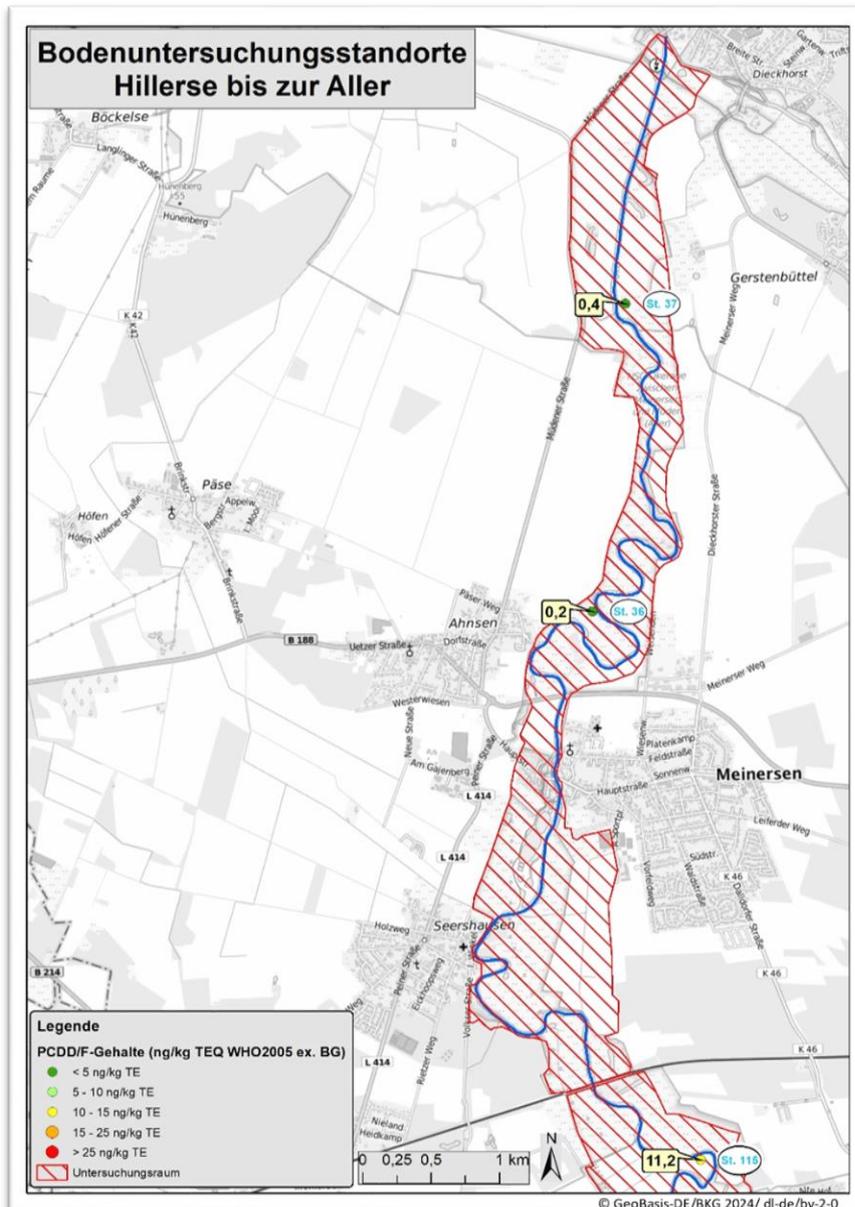
Abb. 15: Dioxin-/ Furangelhalte im Okerverlauf von Hillerse bis zur Aller

Auf dem relativ langen Abschnitt zwischen Hillerse und der Mündung der Oker in die Aller wurden lediglich die Standorte 36, 37 und 115 untersucht, da hier aufgrund der vorwiegend sandigen Bodenarten und der Entfernung zu potenziell relevanter Industrie keine problematischen Dioxingehalte erwartet wurden.

Mit 0,2 und 0,4 ng TEQ/kg an den Standorten 36 und 37 wurden fast keine Dioxine nachgewiesen. Anders am Standort 115. Dort konnten mit 11,2 ng TEQ/kg erhöhte Werte ermittelt werden.

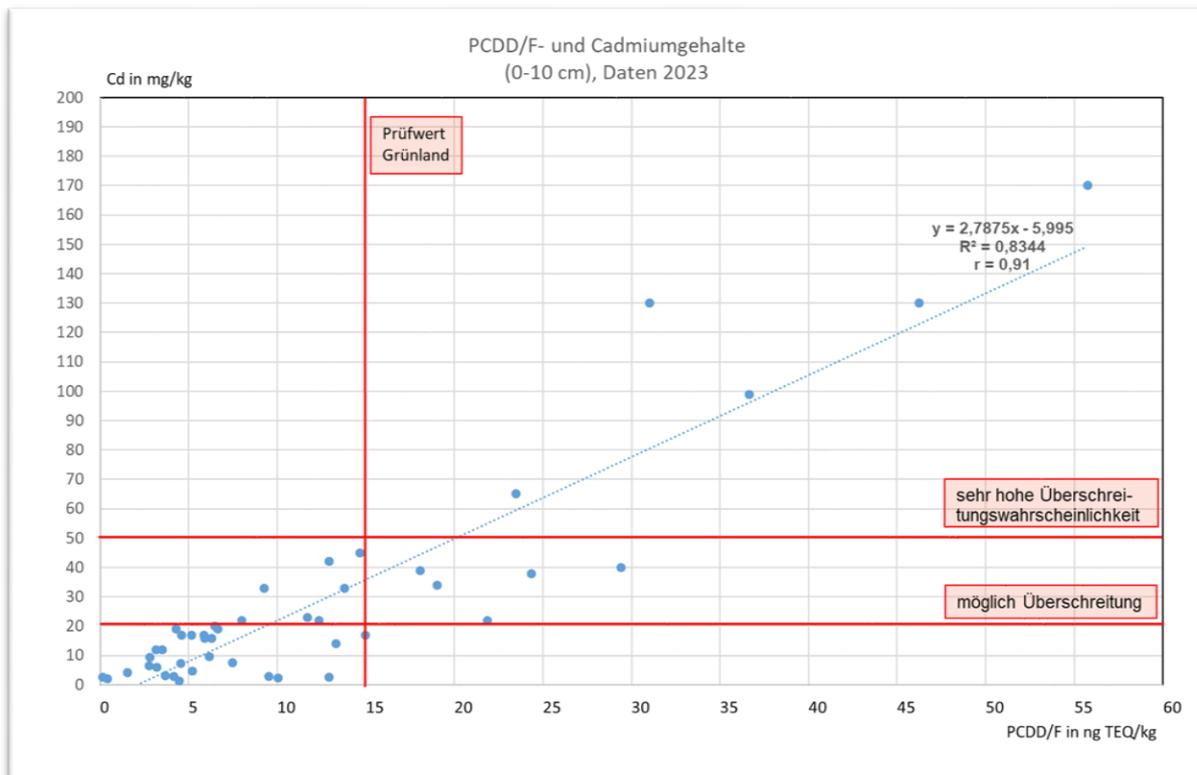
Abb. 16: Zusammenhang zwischen Dioxin- und Cadmiumgehalten im Boden in den obersten Bodenproben (Daten aus 2023)

Neben dem Prüfwert für Dioxine auf Grünland sind in Abb. 16 zwei weitere, horizontale rote Linien eingezeichnet. Das Diagramm zeigt, dass bei einem Cadmiumgehalt von mehr als 50 mg/kg der Prüfwert für Dioxine, markiert durch die vertikale rote Linie, überschritten wird. Bei einem Cadmiumgehalt zwischen 20 und 50 mg/kg ist eine Überschreitung des Prüfwertes für Dioxine möglich; unter 20 mg Cd/kg wurden keine entsprechenden Überschreitungen ermittelt.

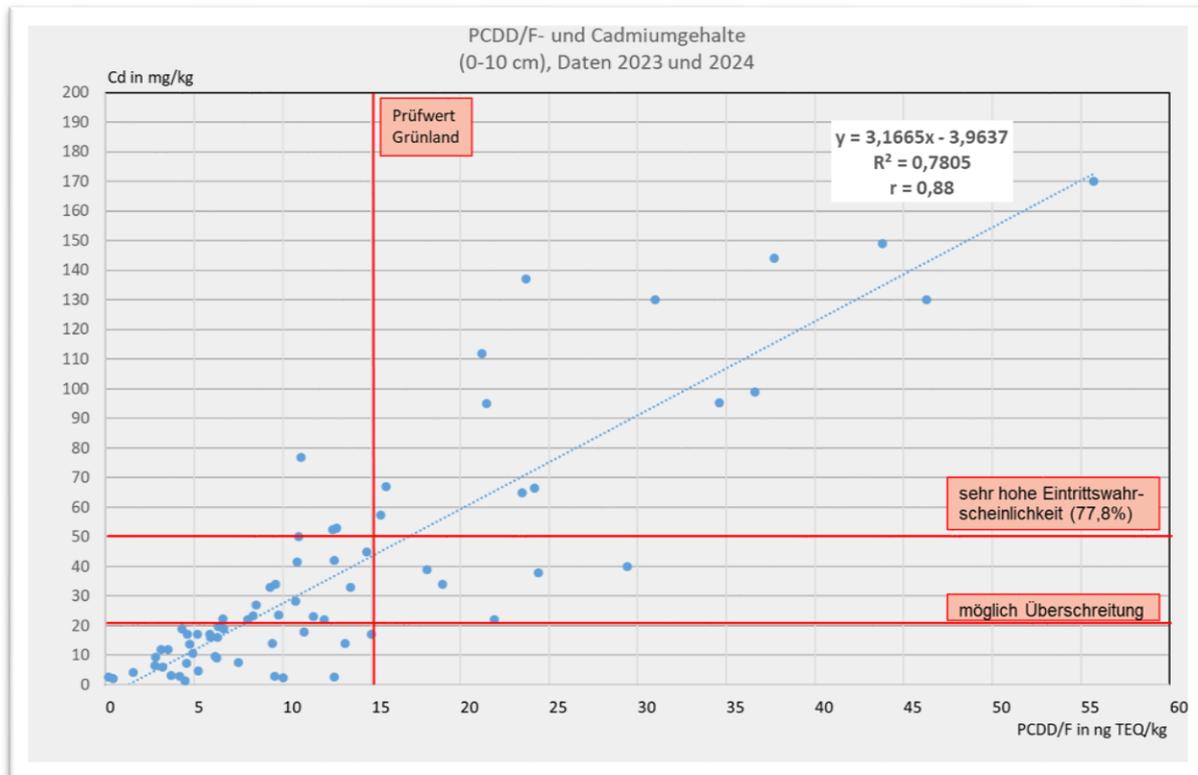
Abb. 17: Zusammenhang zwischen Dioxin- und Cadmiumgehalten im Boden in den obersten Bodenproben (Daten aus 2023 und 2024)

Auch nach Ergänzung des Datenkollektivs durch die 16 genannten Standorte ist davon auszugehen, dass mit sehr hoher Wahrscheinlichkeit der Prüfwert für Dioxine überschritten wird, wenn der Cadmiumgehalt mehr als 50 mg/kg beträgt. Zwischen 20 und 50 mg Cd/kg kann eine Überschreitung nicht ausgeschlossen werden und erst unterhalb von 20 mg Cd/kg wurden keine Überschreitungen festgestellt.

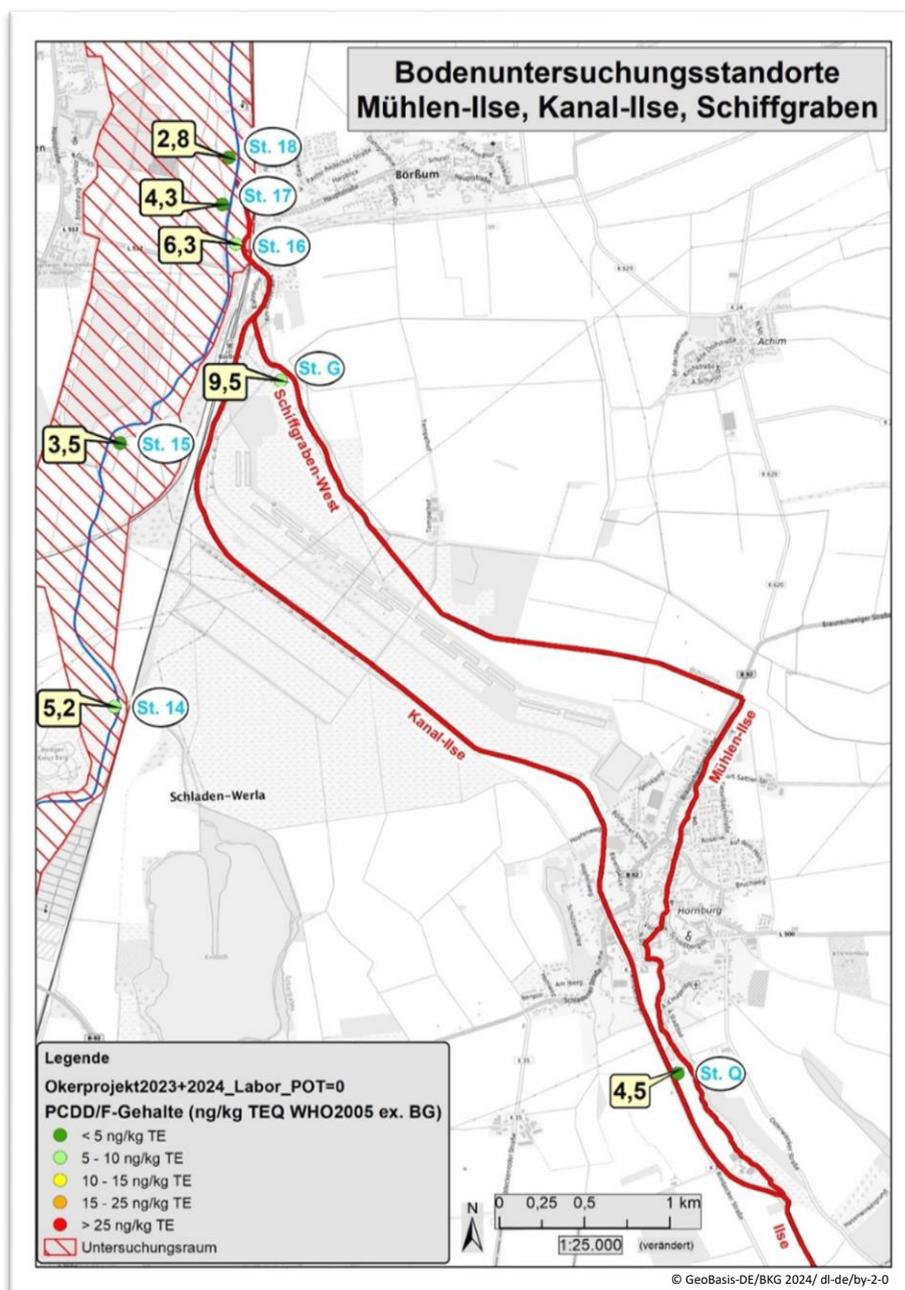
Abb. 18: Dioxingehalte der Untersuchungsstandorte im Mündungsbereich der Ilse

Aus diesem Grunde wurde versucht, einen möglichen Einfluss der Ilse auf die Stoffgehalte in der Okeraue zu ermitteln. Zunächst wurde dazu der Standort G (siehe Abb. 18) bodenkundlich erfasst und beprobt.

Der ermittelte Dioxingehalt (9,5 ng TEQ/kg) zeigt im Vergleich zu den Okerstandorten 14 bis 18 einen erhöhten Wert. Der Standort G liegt zudem nicht im Überschwemmungsbe- reich der Oker, sondern der Ilse. Zur Überprüfung des auffälligen Wertes am Standort G wurde in der Folge der Standort Q be- probt. Mit 4,5 ng TEQ/kg wurde ein für Auen üblicher Gehalt analysiert. Der Vergleich der bodenkundlichen Profilaufnahmen zeigt keine nen- nenswerten Unter- schiede.

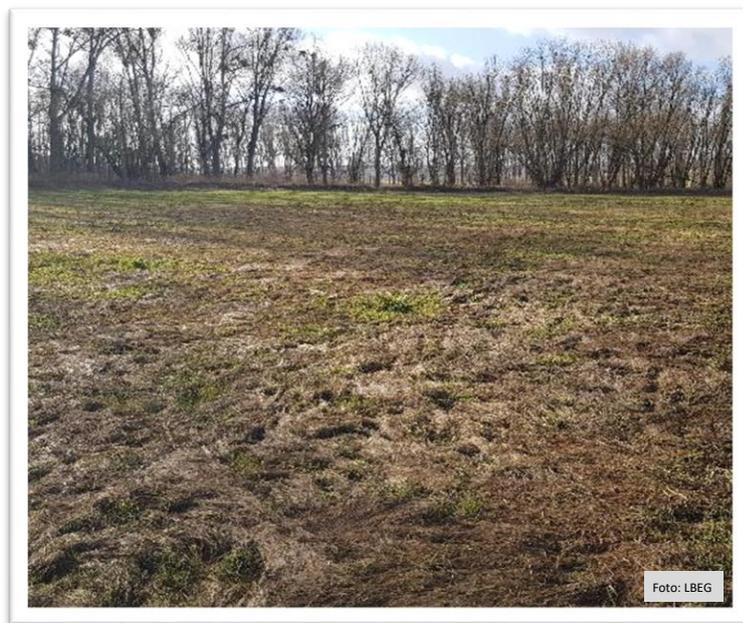
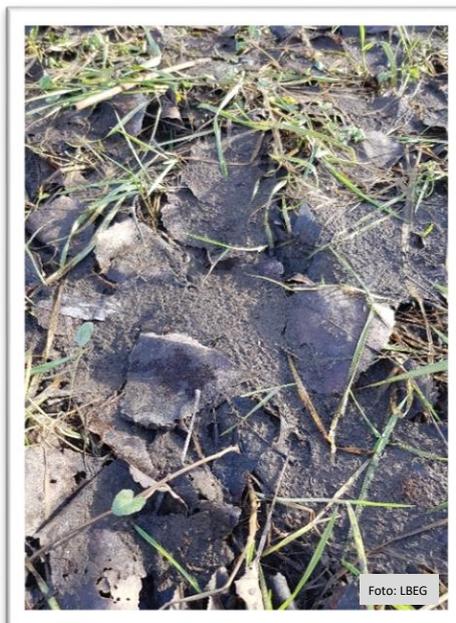
Abb. 19: Standort 22 nach dem Winterhochwasser 2023/2024

Eine Standortbefahrung nach dem Winterhochwasser im Februar 2024 zeigte deutliche Spuren von Sedimentablagerungen am Standort 22 (siehe Abb. 20 und Abb. 19). Die Auswertungen des Hochwassers mit Hilfe der Copernicus-Satellitendaten (vgl. [Copernicus EMS Rapid Mapping EMSR712 - Flood in Lower Saxony region, Germany](#)) zeigt deutlich die Intensität des Hochwassers am Standort 22, wohingegen der Einfluss am Standort P sehr gering war.
