Dioxine und Furane in den Böden der Okeraue

Landesamt für Bergbau, Energie und Geologie

Bodenschutz, Bodenkundliche Landesaufnahme

Hannover, Februar 2025

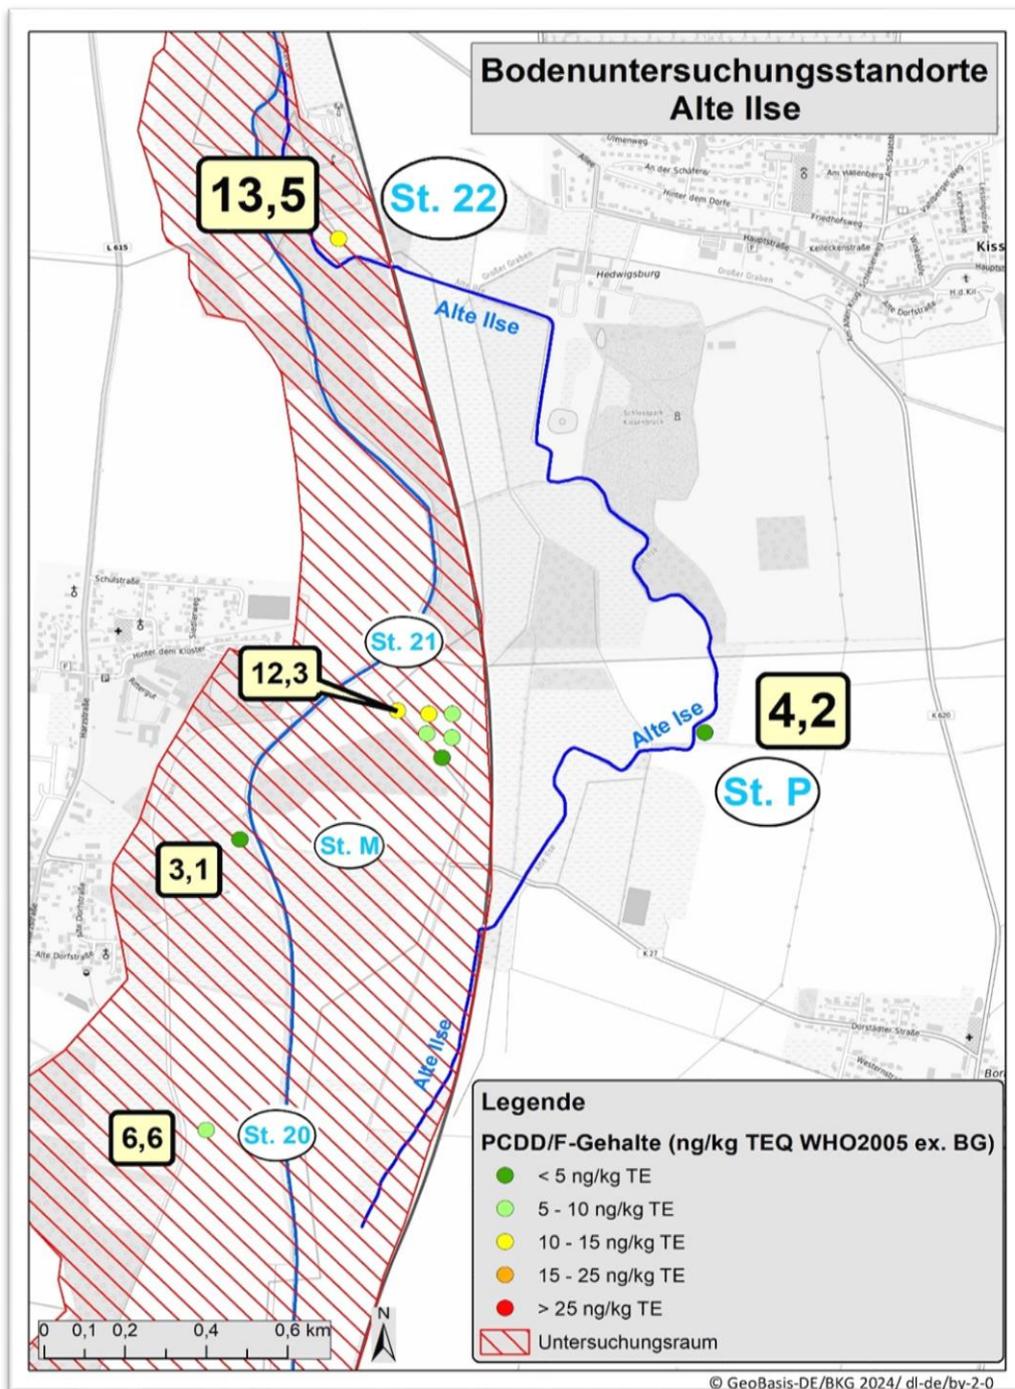
Abb. 21: Dioxingehalte der Untersuchungsstandorte an der Alten Ilse

Der historisch häufig veränderte Verlauf der Alten Ilse, die ehemalige Verbindung mit der Ilse sowie das Ergebnis des zunächst untersuchten Standortes 22 (13,5 ng TEQ/kg; siehe Abb. 21), ließ eine weitere Probenahme sinnvoll erscheinen. Dabei sollte der mögliche Einfluss der Alten Ilse auf die Stoffgehalte in der Okeraue geprüft werden. Dazu wurde der Standort P bodenkundlich aufgenommen und Proben entnommen. Mit 4,2 ng TEQ/kg wurden unauffällige Dioxingehalte detektiert. Die Gesamtbeurteilung der Schwermetall- und Dioxingehalte, auch der Standorte 20, 21 und M, zeigt die komplexe Historie der Gewässerverläufe. Insgesamt lässt sich aus den gewonnenen Ergebnissen kein Einfluss des heutigen Verlaufes der Alten Ilse ableiten.

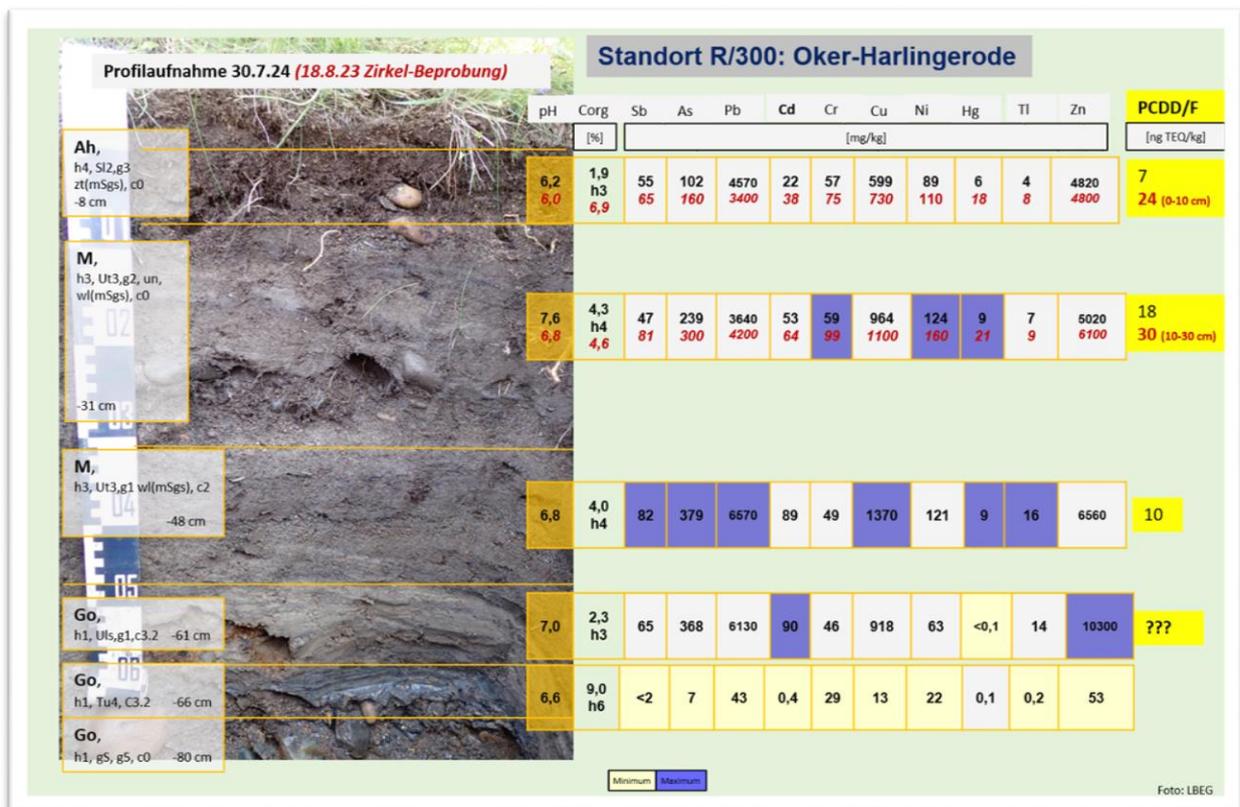
Abb. 22: Stoffgehalte vom Bodenprofil in Oker-Harlingerode., Standort 300 bzw. R

gruben angelegt, horizont- und/oder tiefenstufenweise beprobt und das Profil bodenkundlich aufgenommen. In den Abb. 22, Abb. 23 und Abb. 25 sind jeweils ein Foto des Profils, die bodenkundliche Beschreibung sowie die Analyseergebnisse der einzelnen Proben dargestellt. Bei den Analyseergebnissen ist das Minimum in Hellgelb und das Maximum in Blau gekennzeichnet. Die in Rot dargestellten Analyseergebnisse stellen die Ergebnisse der erstmaligen Beprobung aus 2023 aus den Tiefen 0-10 cm und 10-30 cm dar.

In 2023 wurde der Standort R durch eine Zirkel-Beprobung bodenkundlich in den Tiefen 0-10 cm und 10-30 cm beprobt. Auf der Basis der Untersuchungsergebnisse, die ebenfalls in Abb. 22 zu sehen sind, wurde in 2024 im Zentrum des damaligen Zirkels eine Grube bis in den Niederterrassenkies erstellt und eine horizontweise Bodenprobenahme aus der Profilwand durchgeführt. Die Ergebnisse zeigen sehr stark erhöhte Schwermetallgehalte in den obersten vier Proben, also bis in eine Tiefe von 61 cm. In der untersten dieser vier Proben wurden für Cadmium und Zink die höchsten Stoffgehalte des Profils analysiert. Die unterlagernde Probe zeigt keine auffälligen Werte. Bei den Dioxinen wurden erhöhte Gehalte bis **mindestens in 48 cm** Tiefe ermittelt. Es kann an diesem Standort festgehalten werden, dass durch Überschwemmungen mehr als 48 cm mit Dioxinen belastetes Material abgelagert wurde. Es ist nicht auszuschließen, dass die Dioxinbelastung auch in der weiteren Abfolge anzutreffen ist.

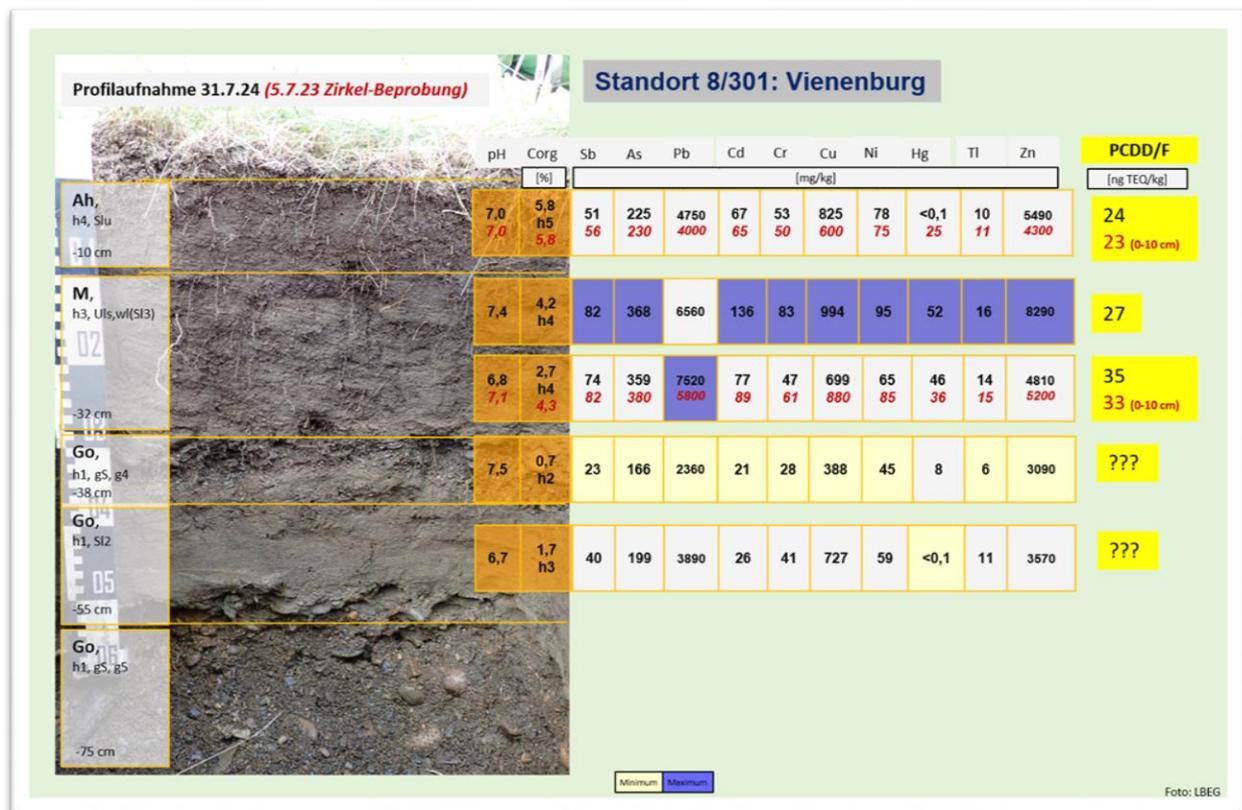
Abb. 23: Stoffgehalte vom Bodenprofil in Vienenburg, Standort 301 bzw. 8

Der Standort 8 bzw. die Profilgrube 301 (Abb. 23) liegt bei Vienenburg auf einer im Naturschutzgebiet „Oker- und Eckertal“ liegenden Fläche nördlich der Oker, am Fuße des Harly. Die Fläche ist eine Grünfläche, die (so der optische Eindruck) vermutlich sehr selten gemäht wird.

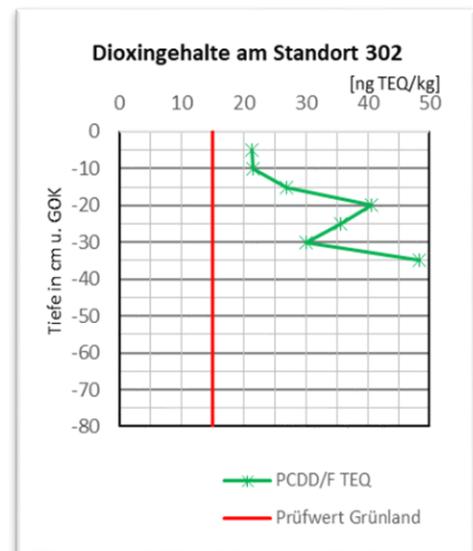
Abb. 24: Dioxingehalte im Tiefenverlauf

Die bei der Zirkelbeprobung des Standortes 28 in 2023 ermittelten auffälligen Dioxingehalte werden durch die 2024'er Untersuchungen bestätigt und bis in eine Tiefe von mindestens 35 cm nachgewiesen. Ob die auffälligen Werte bis in größere Tiefen reichen, lässt sich nur mutmaßen.

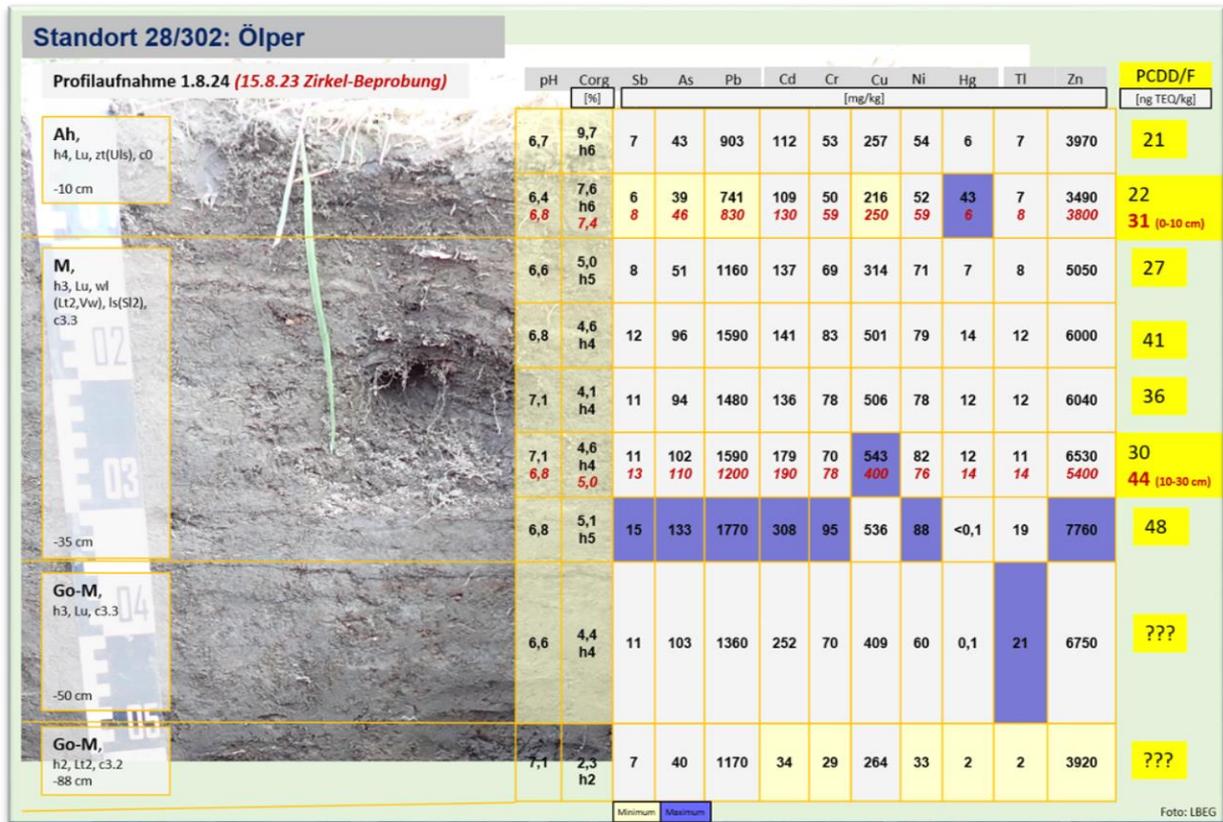
Abb. 25: Stoffgehalte vom Bodenprofil in Ölper, Standort 302 bzw. 28

Im Jahr 2024 wurden an drei Standorten Profilgruben angelegt und Bodenproben entnommen, um die Dioxinbelastung zu analysieren und die Tiefe der Belastung zu ermitteln. Die Ergebnisse zeigen, dass am ersten Standort (300) erhöhte Schwermetallgehalte bis in eine Tiefe von 61 cm und Dioxingehalte bis mindestens 48 cm nachgewiesen wurden. Am zweiten Standort (301) wurde eine massive Schwermetallbelastung im Auenboden festgestellt, mit Dioxinen bis in 32 cm Tiefe. Der dritte Standort (302) wies anthropogene Beimengungen auf, die auf frühere Müllentsorgung hinweisen, sowie hohe Schwermetallgehalte bis in 88 cm Tiefe und bestätigte ebenfalls die Dioxinwerte aus vorherigen Untersuchungen bis in eine Tiefe von mindestens 35 cm.

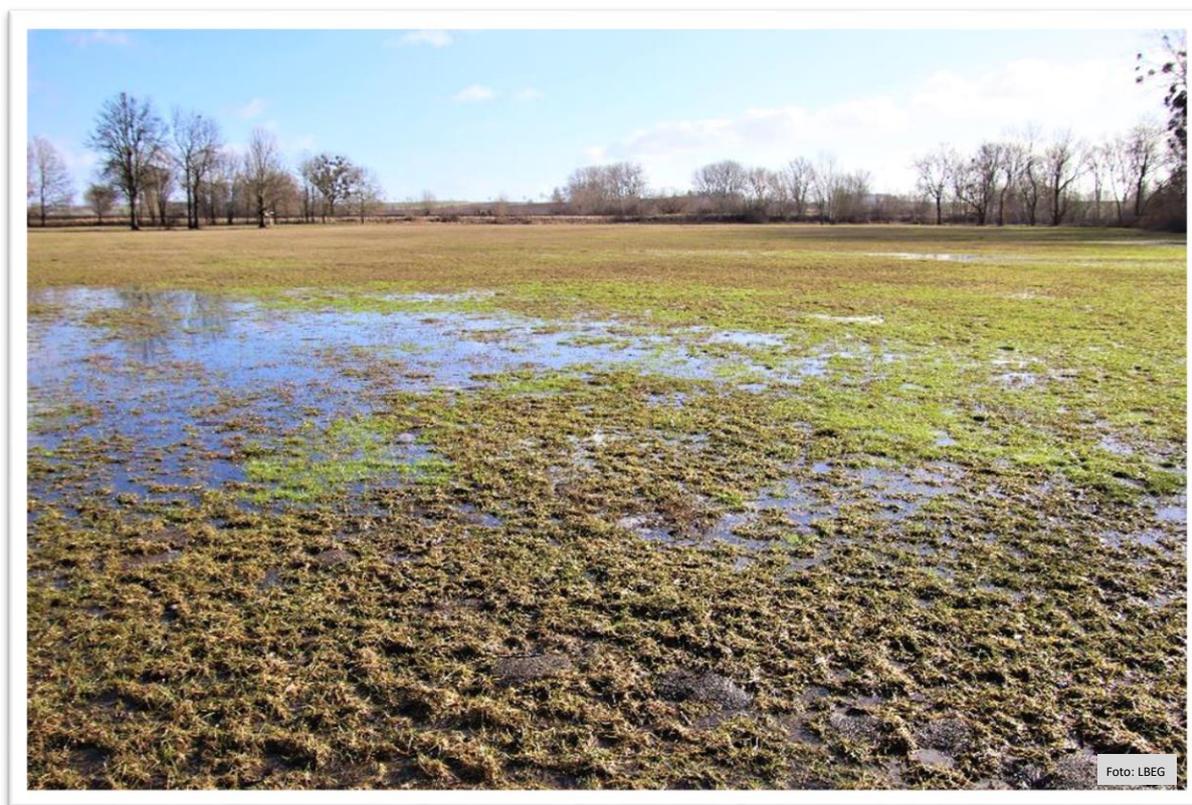
Abb. 26: Fläche 21 nach dem Winterhochwasser 2023/24. Blick nach Osten

An den sechs Standorten wurden jeweils Bodenproben aus den Tiefen 0-10 und 10-30 cm entnommen und die Bodenprofile erfasst. Die Lage der Standorte 21 sowie 400 bis 404 ist in dem Luftbild in Abb. 27 dargestellt. Zudem sind die Dioxin- und, stellvertretend für die Schwermetalle, die Cadmiumgehalte verzeichnet.

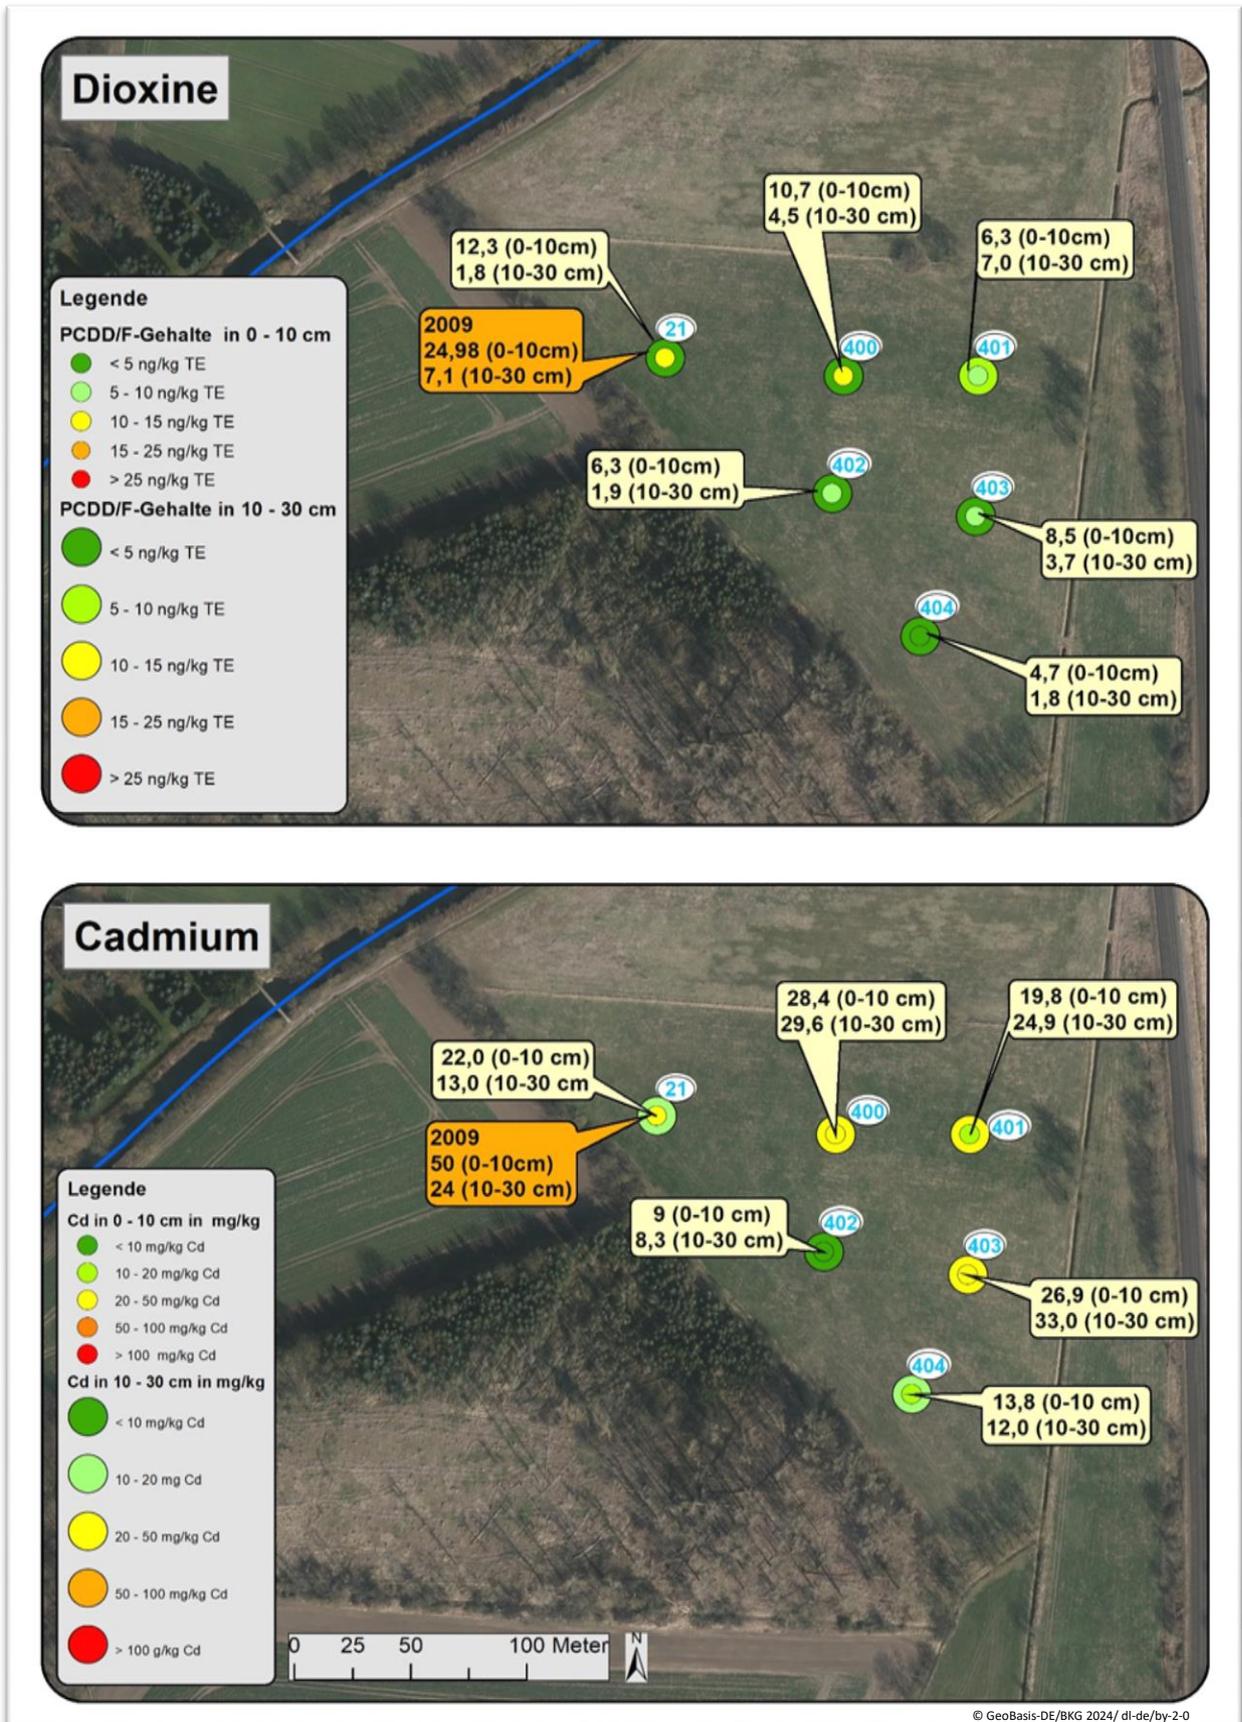
Abb. 27: Variabilität in der Fläche: Bodenuntersuchungsstandorte 21, 400 bis 404

Die Abb. 27 zeigt deutlich die Variabilität der Stoffgehalte. Sowohl bei den Dioxinen als auch beim Cadmium ist keine Regelmäßigkeit zu erkennen. Die Dioxingehalte in den obersten Proben schwanken zwischen 4,7 ng TEQ/kg, was einem „normalen“ Stoffgehalt in der Aue entspricht, und 12,3 ng TEQ/kg, einem erhöhten Wert. In der unterlagernden Bodenprobe sieht es etwas einheitlicher aus. Hier sticht nur der Standort 401 mit 7,0 ng TEQ/kg hervor. Die übrigen Werte liegen im Hintergrundbereich. Es zeigt sich, dass in der oberen Probe fast immer ein höherer Stoffgehalt als in der unterlagernden Probe zu verzeichnen ist. Insgesamt schwanken die Gehalte für die obere Probe um den **Faktor drei** (4,7 – 12,3 ng TEQ/kg), was für Flächen in der Aue und bei schadstoffbelasteten Flächen nicht ungewöhnlich ist.

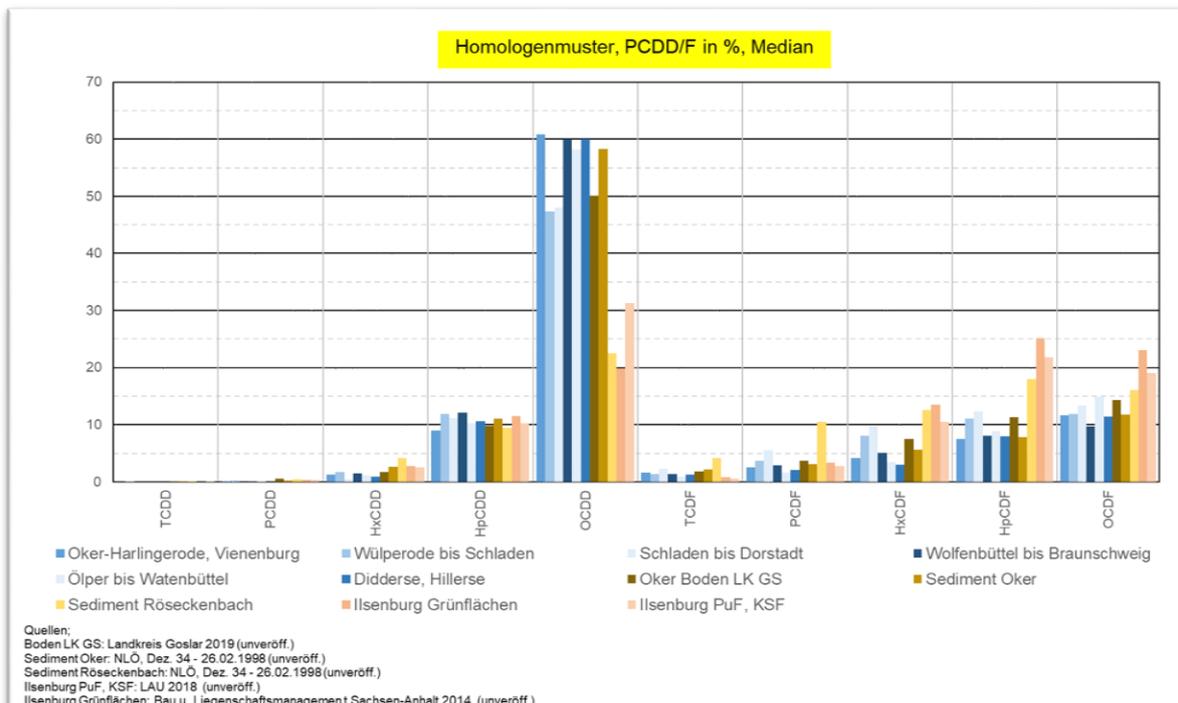
Abb. 28: Homologenmuster der PCDD/F

Es ist deutlich zu erkennen, dass die Struktur der Homologen über den gesamten Okerverlauf nahezu identisch ist und zwar unabhängig von den analysierten Stoffgehalten. Sie ist gekennzeichnet mit einem Anteil von 50 bis 60 % bei den OCDD und mit jeweils rund 10 % bei den HpCDD, den HpCDF und den OCDF.

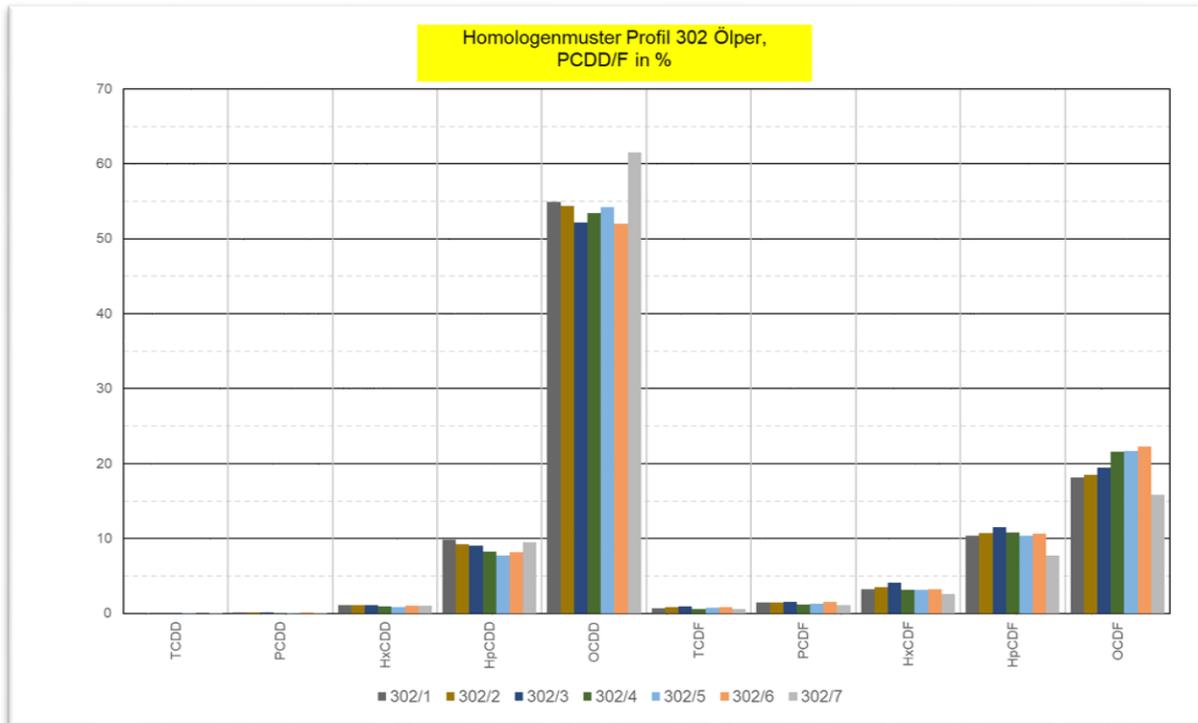
Abb. 29: Homologenmuster des Standortes 302

Insgesamt konnte gezeigt werden, dass das Homologenmuster der Dioxine im Oberboden der Okeraue, unabhängig von den Stoffgehalten, gleich ist. Dies ist ein deutliches Indiz für gleichartige Ursachen und gleiche Prozesse, die zur Freisetzung der Dioxine geführt haben. Auch die im Umfeld von Oker-Harlingerode durch den Landkreis Goslar entnommenen Bodenproben sowie die Sedimente aus der Oker zeigen dieses Muster. Die Betrachtung des Tiefenprofils belegt, dass sich dieses Muster in den letzten 60 bis 70 Jahren nicht wesentlich verändert hat.

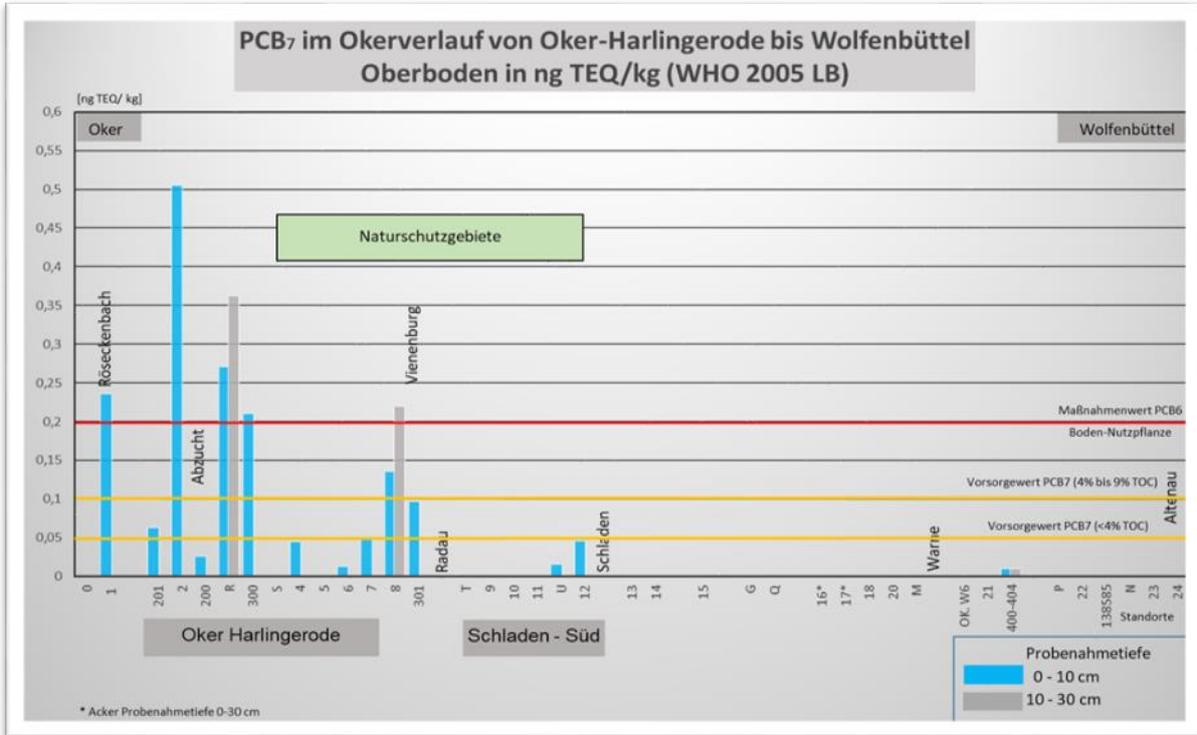
Abb. 33: PCB-Gehalte im Okerverlauf von Oker-Harlingerode bis Wolfenbüttel

Die ermittelten PCB₇-Gehalte zeigen im Okerverlauf ebenfalls ein vergleichbares Bild zu den Dioxinen und dl-PCB. In Abb. 32 und Abb. 33 ist der PCB₇-Gehalt von Oker-Harlingerode bis zur Mündung in die Aller dargestellt. Zusätzlich sind für die schnelle Einordnung der gemessenen Werte der Maßnahmenwert PCB₆ für den Pfad Boden-Nutzpflanze sowie die Vorsorgewerte für den PCB₇-Gehalt durch Linien markiert.
