Abb. 4: Karte der Untersuchungsstandorte und klassifizierte Dioxin-/Furangehalte der jeweils obersten untersuchten Probenahmetiefe.

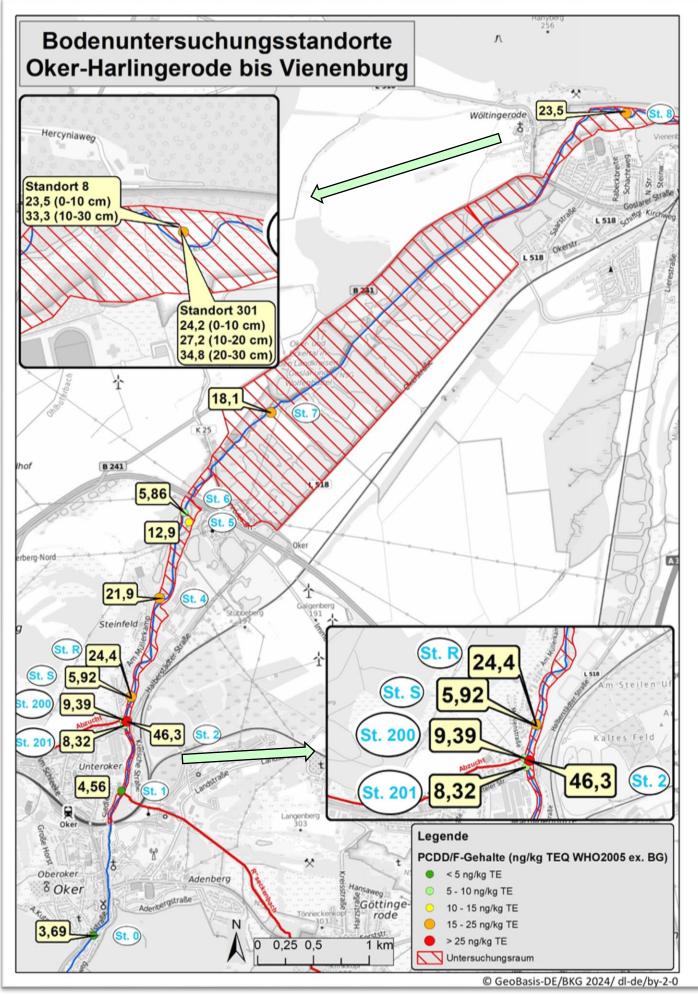
Abb. 8: Dioxin-/ Furangehalte im Okerverlauf Oker/Harlingerode bis Vienenburg

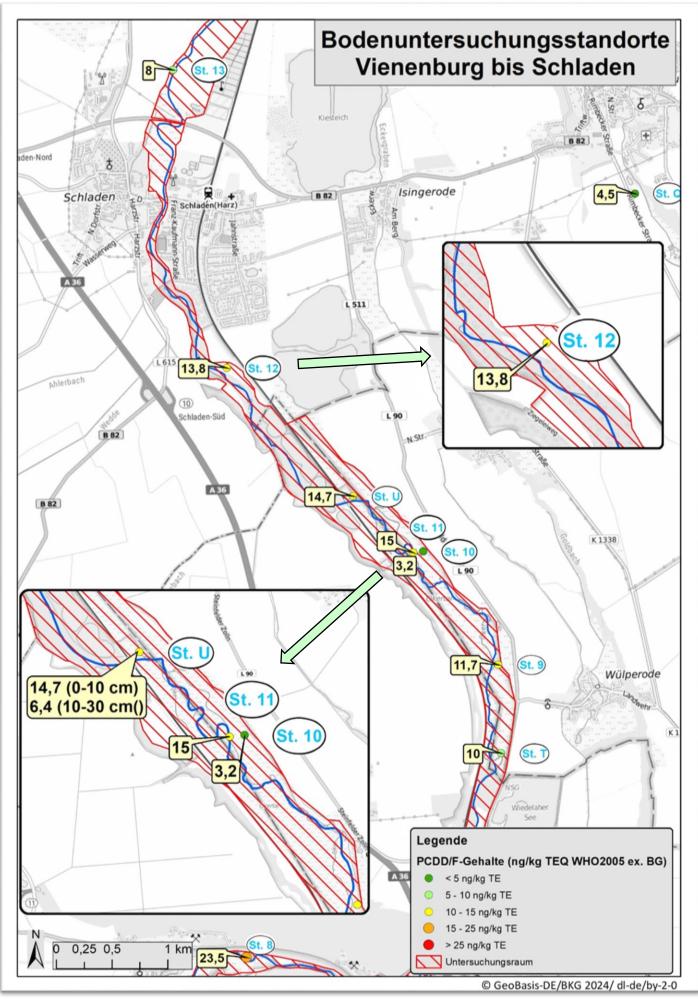
Abb. 9: Dioxin-/ Furangehalte im Okerverlauf von Vienenburg bis Schladen

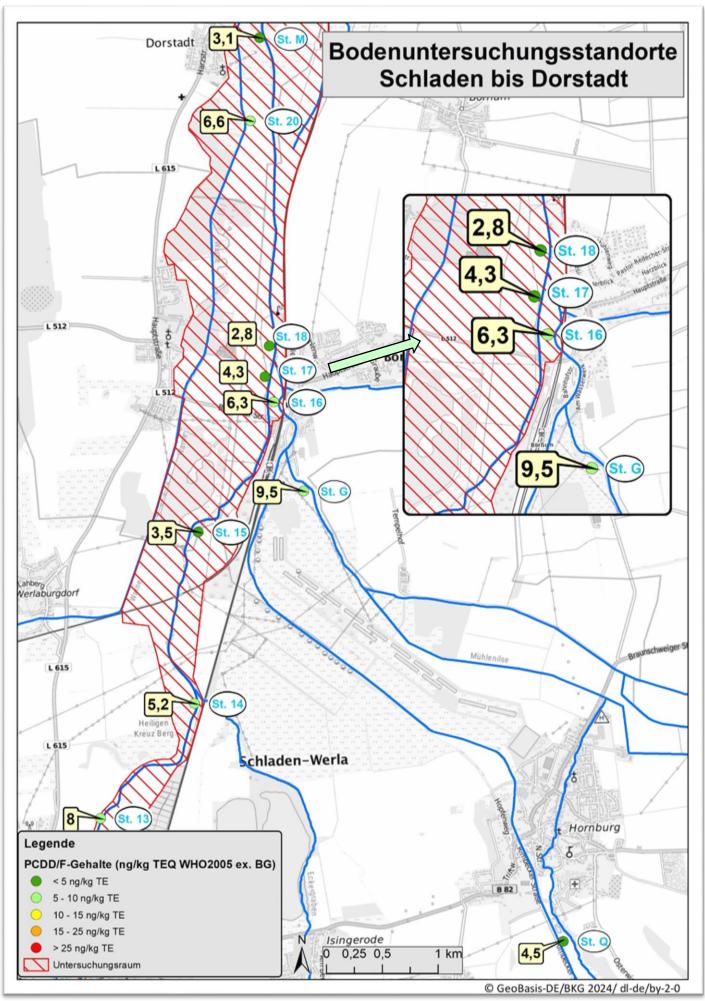
Abb. 10: Dioxin-/ Furangehalte im Okerverlauf von Schladen bis Dorstadt

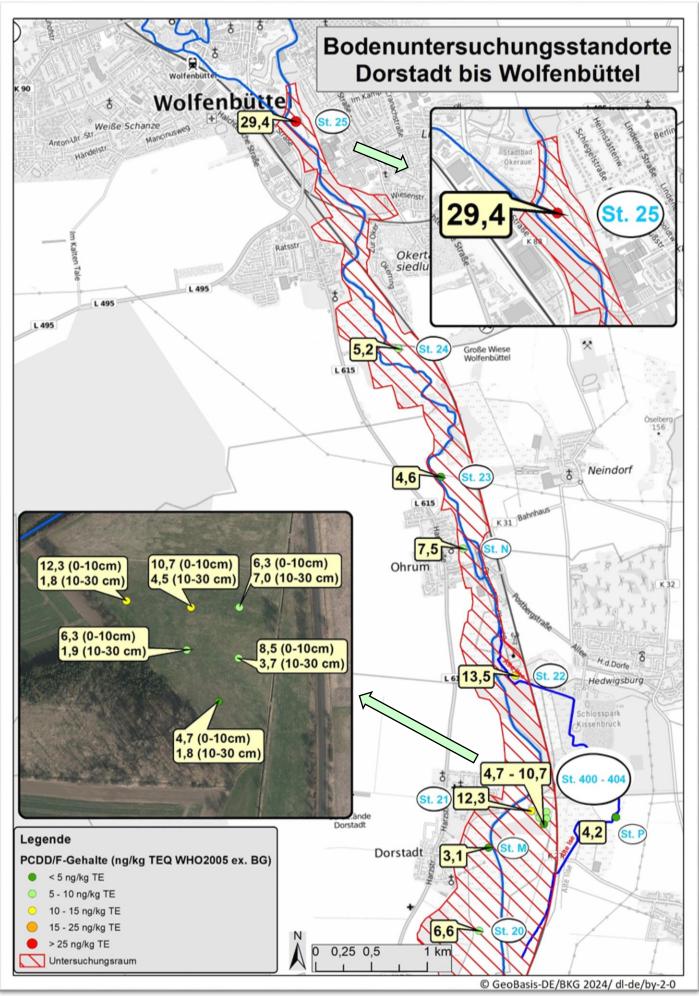
Abb. 11: Dioxin-/ Furangehalte im Okerverlauf von Dorstadt bis Wolfenbüttel

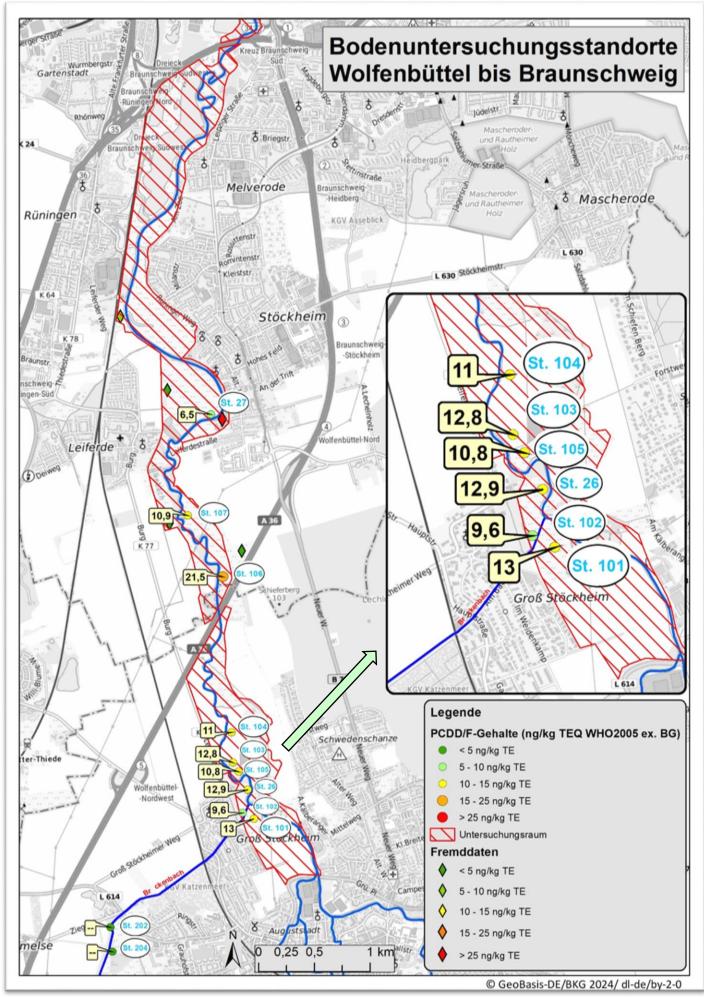
Abb. 12: Dioxin-/ Furangehalte im Okerverlauf von Wolfenbüttel bis Braunschweig

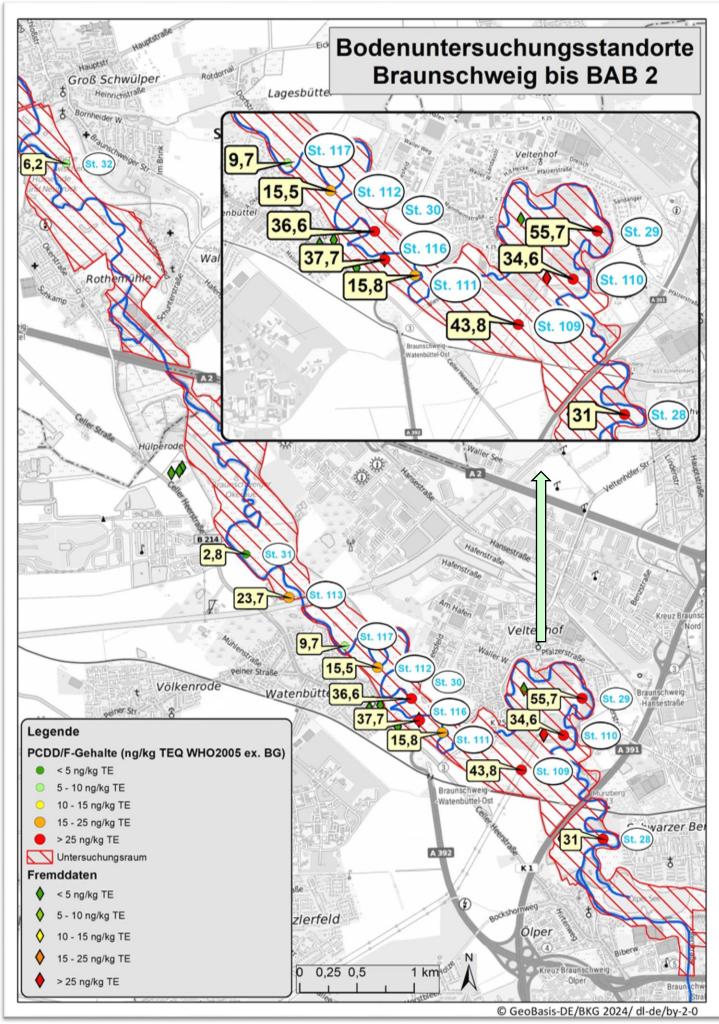
Abb.13: Dioxin-/ Furangehalte im Okerverlauf von Braunschweig bis zur BAB 2

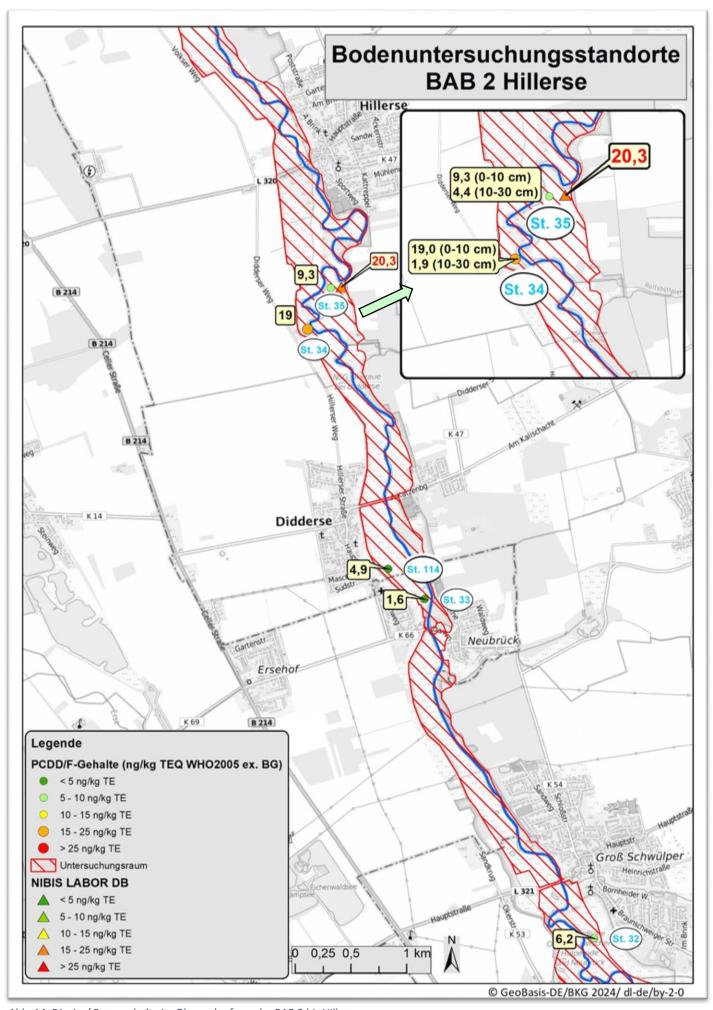
Abb. 14: Dioxin-/ Furangehalte im Okerverlauf von der BAB 2 bis Hillerse

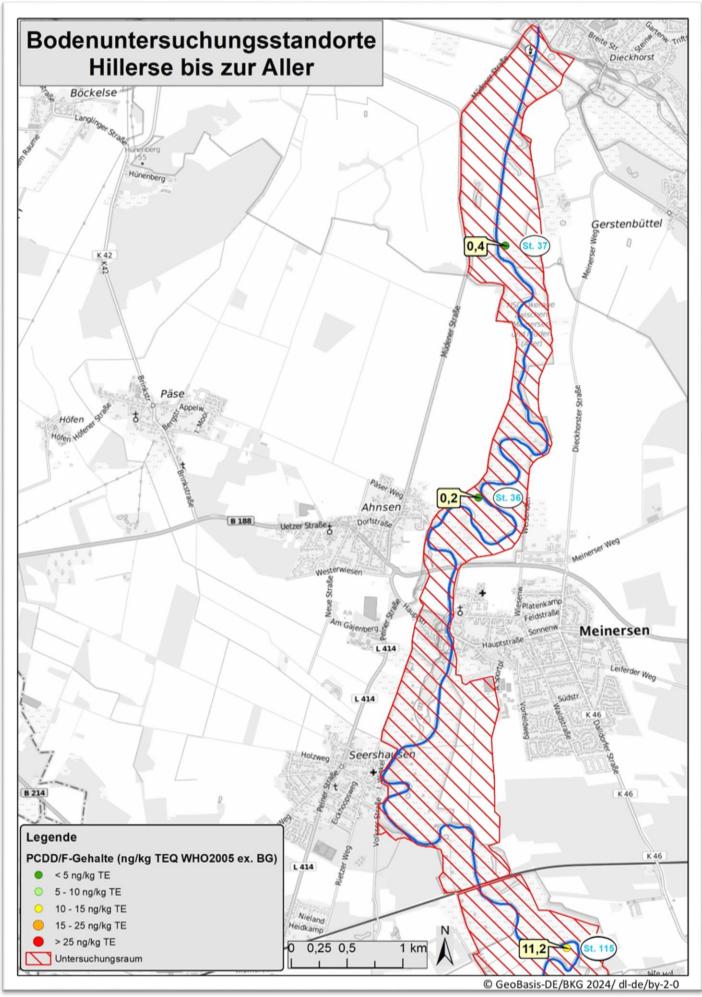
Abb. 15: Dioxin-/ Furangehalte im Okerverlauf von Hillerse bis zur Aller
