Orientierende Untersuchungen

im Erdölfeld

Sulingen (Valendis)

April 2020

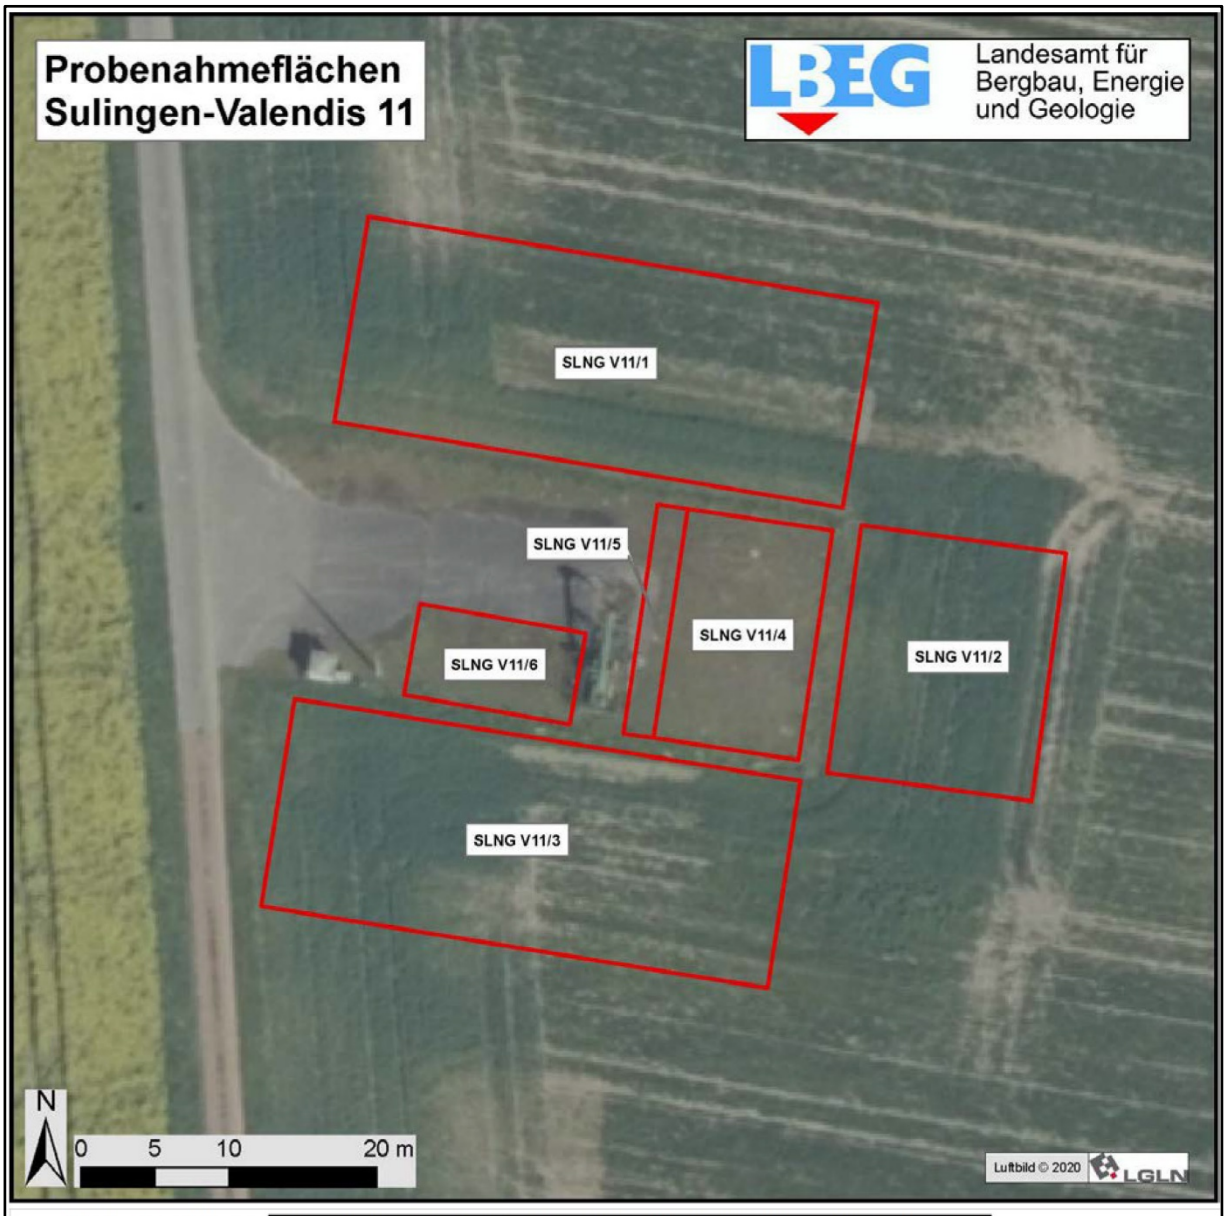
Abb. 3: Untersuchungsstandorte und Analyseergebnisse Sulingen-Valendis 11

In Abb. 3 sind die jeweiligen Probenahmelokationen sowie die Analyseergebnisse der einzelnen Proben dargestellt. Zur Einordnung der Ergebnisse sind neben den Analysewerten zusätzlich die Vorsorgewerte sowie die Prüfwerte der BBodSchV für Park- und Freizeitanlagen dargestellt und bei Überschreitung entsprechend farblich markiert.
Eine Überschreitung der Prüfwerte wird nur farblich markiert, wenn die reale Nutzung auch der Kategorie des Prüfwertes entspricht.

An den drei Proben, die auf dem Acker entnommen wurden, liegen alle ermittelten Stoffkonzentrationen unterhalb der Vorsorgewerte (für Sand) der BBodSchV. Die Proben, die im Nahbereich der

Pferdekopfpumpe entnommen wurden, weisen Überschreitungen der Vorsorgewerte für Cadmium, Chrom, Kupfer und Zink auf. Auffällig sind hier insbesondere die Chromgehalte, die sich bei den drei Proben zwischen 217 und 453 mg/kg bewegen.

Die Prüfwerte der BBodSchV für Park- und Freizeitanlagen, die hier näherungsweise angesetzt werden können, werden ausnahmslos unterschritten. Liegt der Gehalt eines Schadstoffes unterhalb des jeweiligen Prüfwertes, ist insoweit der Verdacht einer schädlichen Bodenveränderung ausgeräumt (vgl. BBodSchV §4). Für Kupfer und Zink existieren in der BBodSchV keine entsprechenden Prüfwerte. In diesen Fällen werden hilfsweise die Besorgniswerte nach LfULG (2019) herangezogen. Die Besorgniswerte für den Pfad Boden-Mensch werden selbst für die empfindlichste Nutzung (Besorgniswert Kinderspielflächen: Kupfer 1.000 mg/kg, Zink 5.000 mg/kg) in allen Proben deutlich unterschritten. Unterhalb des Besorgniswertes gilt die Besorgnis eines Gefahrenrisikos als ausgeschlossen.
