Landesamt für
Bergbau, Energie
und Geologie

**Orientierende Untersuchungen
im Erdölfeld
Eddesse-Nord**

April 2020

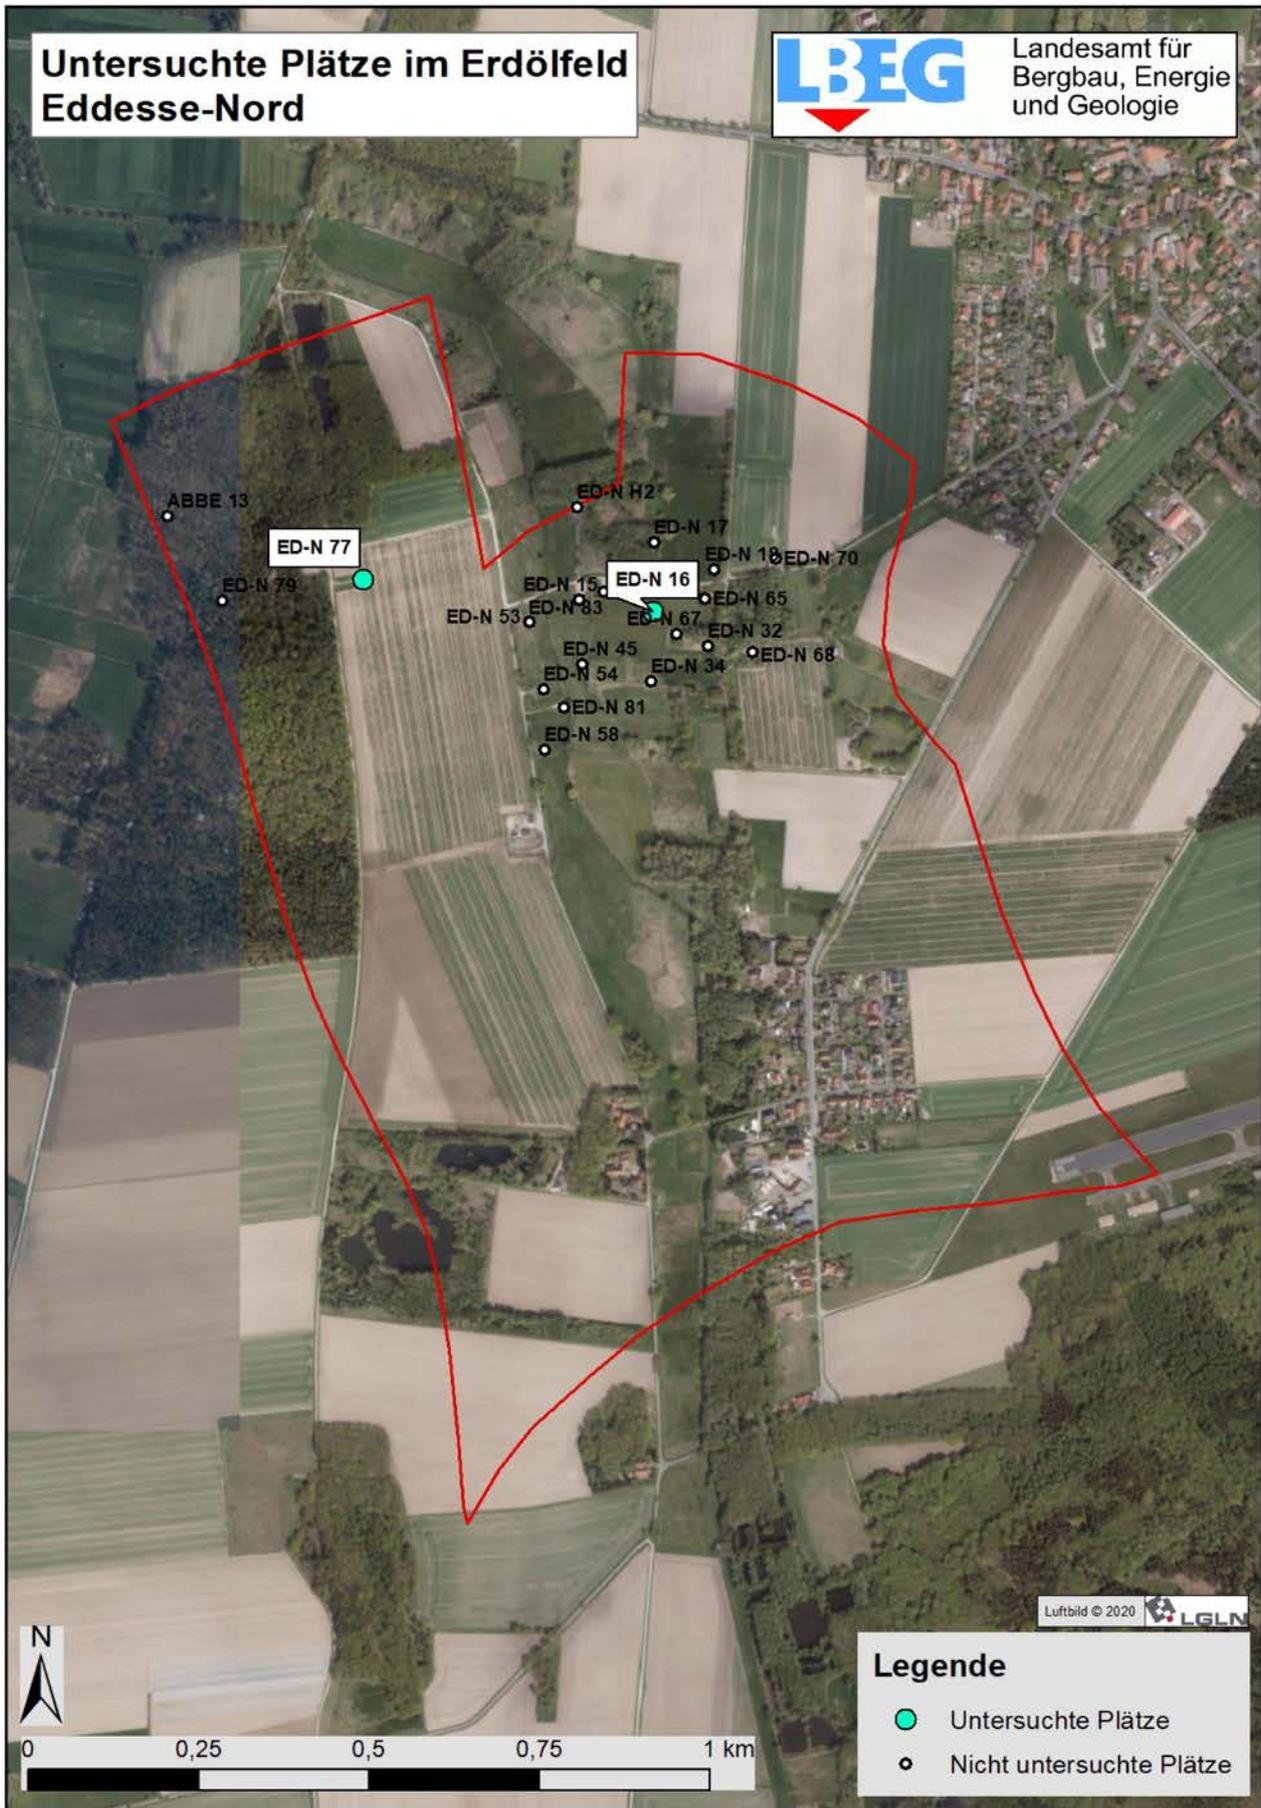
Abb. 2: Untersuchte Erdölplätze im Ölfeld Eddesse-Nord

Am 15.08.2019 wurden zwei Erdölplätze (vgl. Abb. 2) bodenkundlich beprobt und die Proben im Labor auf stoffliche Belastungen analysiert. Die Auswahl der Plätze erfolgte anhand verschiedener Kriterien, wie z.B. Alter der Bohrung / der Förderung, Nutzung des Umfelds, Zugänglichkeit oder Hinweise auf mögliche Belastungen.

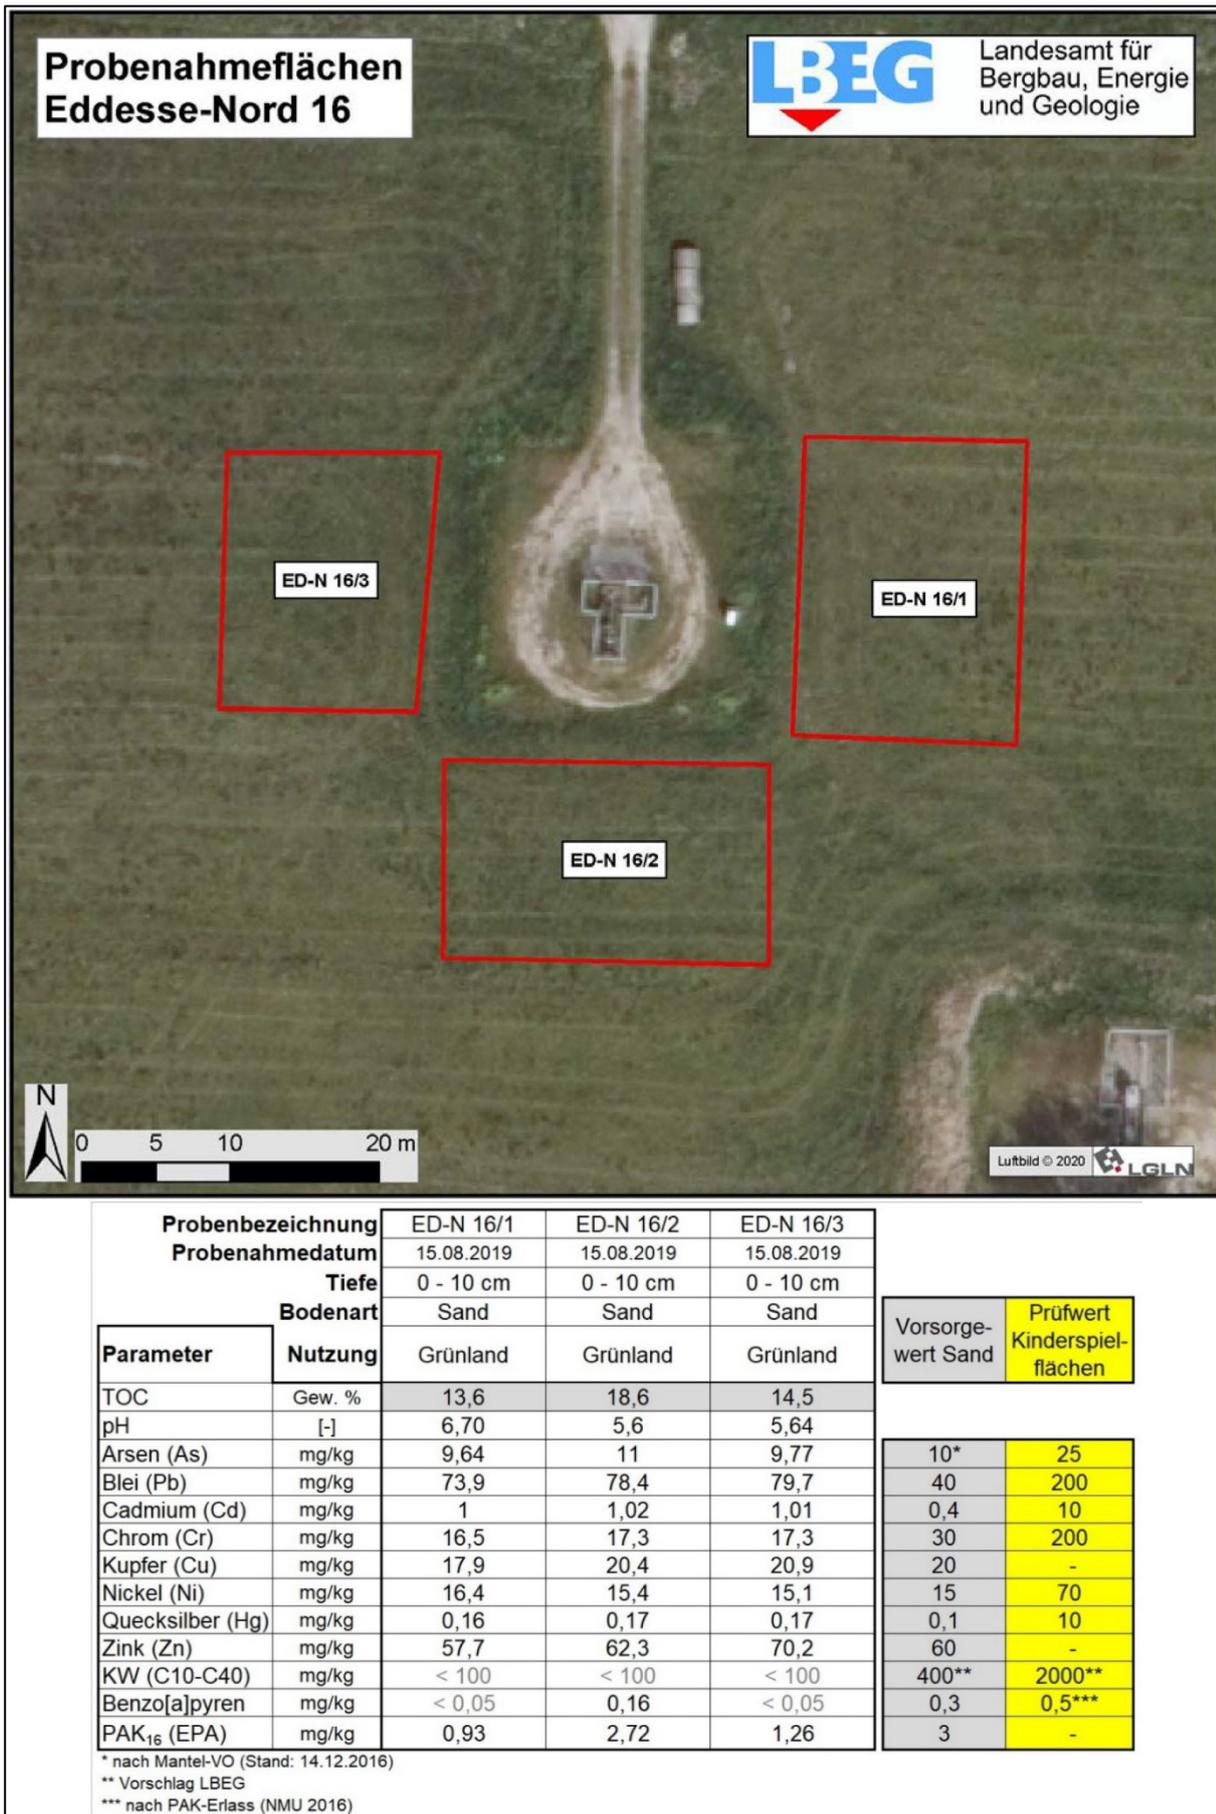
Abb. 3: Untersuchungsstandorte und Analyseergebnisse Eddesse-Nord 16

Im Umfeld der zwei Plätze wurden jeweils drei bzw. fünf Bodenproben (vgl. Abb. 3 und 4) genommen. Entsprechend den Vorgaben der BBodSchV wurden mit einem Probennahmestechrohr Flächenmischproben aus 15 bis 25 Einzeleinstichen je Fläche erstellt. Auf Grünland sowie auf begrünten Flächen auf den Plätzen sowie auf den Grünstreifen entlang der Platzbegrenzungen erfolgte die Probennahme in einer Tiefe von 0 bis 10 cm, auf Ackerflächen in 0 bis 30 cm. Flächen im Nahbereich der Pumpe wurden nur beprobt, wenn dies aufgrund der Platzbefestigung fachgerecht möglich war. Reine Schotterflächen wurden nicht beprobt.

In den Abb. 3 und 4 sind die jeweiligen Probenahmelokationen sowie die Analyseergebnisse der einzelnen Proben je Erdölplatz dargestellt. Zur Einordnung der Ergebnisse sind neben den Analysewerten zusätzlich die Vorsorgewerte sowie die Prüfwerte der sensibelsten Nutzung (Kinderspielflächen) der BBodSchV dargestellt und bei Überschreitung entsprechend farblich markiert.
