# Schutzgut Landschaft - Auswirkungen-

UVS zur Rekultivierung Halde Niedersachsen	Datum	Zeichen
Landschaft - Auswirkungen	06/17	Ro
	06/17	Ro
	06/17	Pu

Maßstab Hauptkarte: 1:40.000  
Maßstab Nebenkarte: 1:8.500  
Karte 6  
Stand 14.06.2017

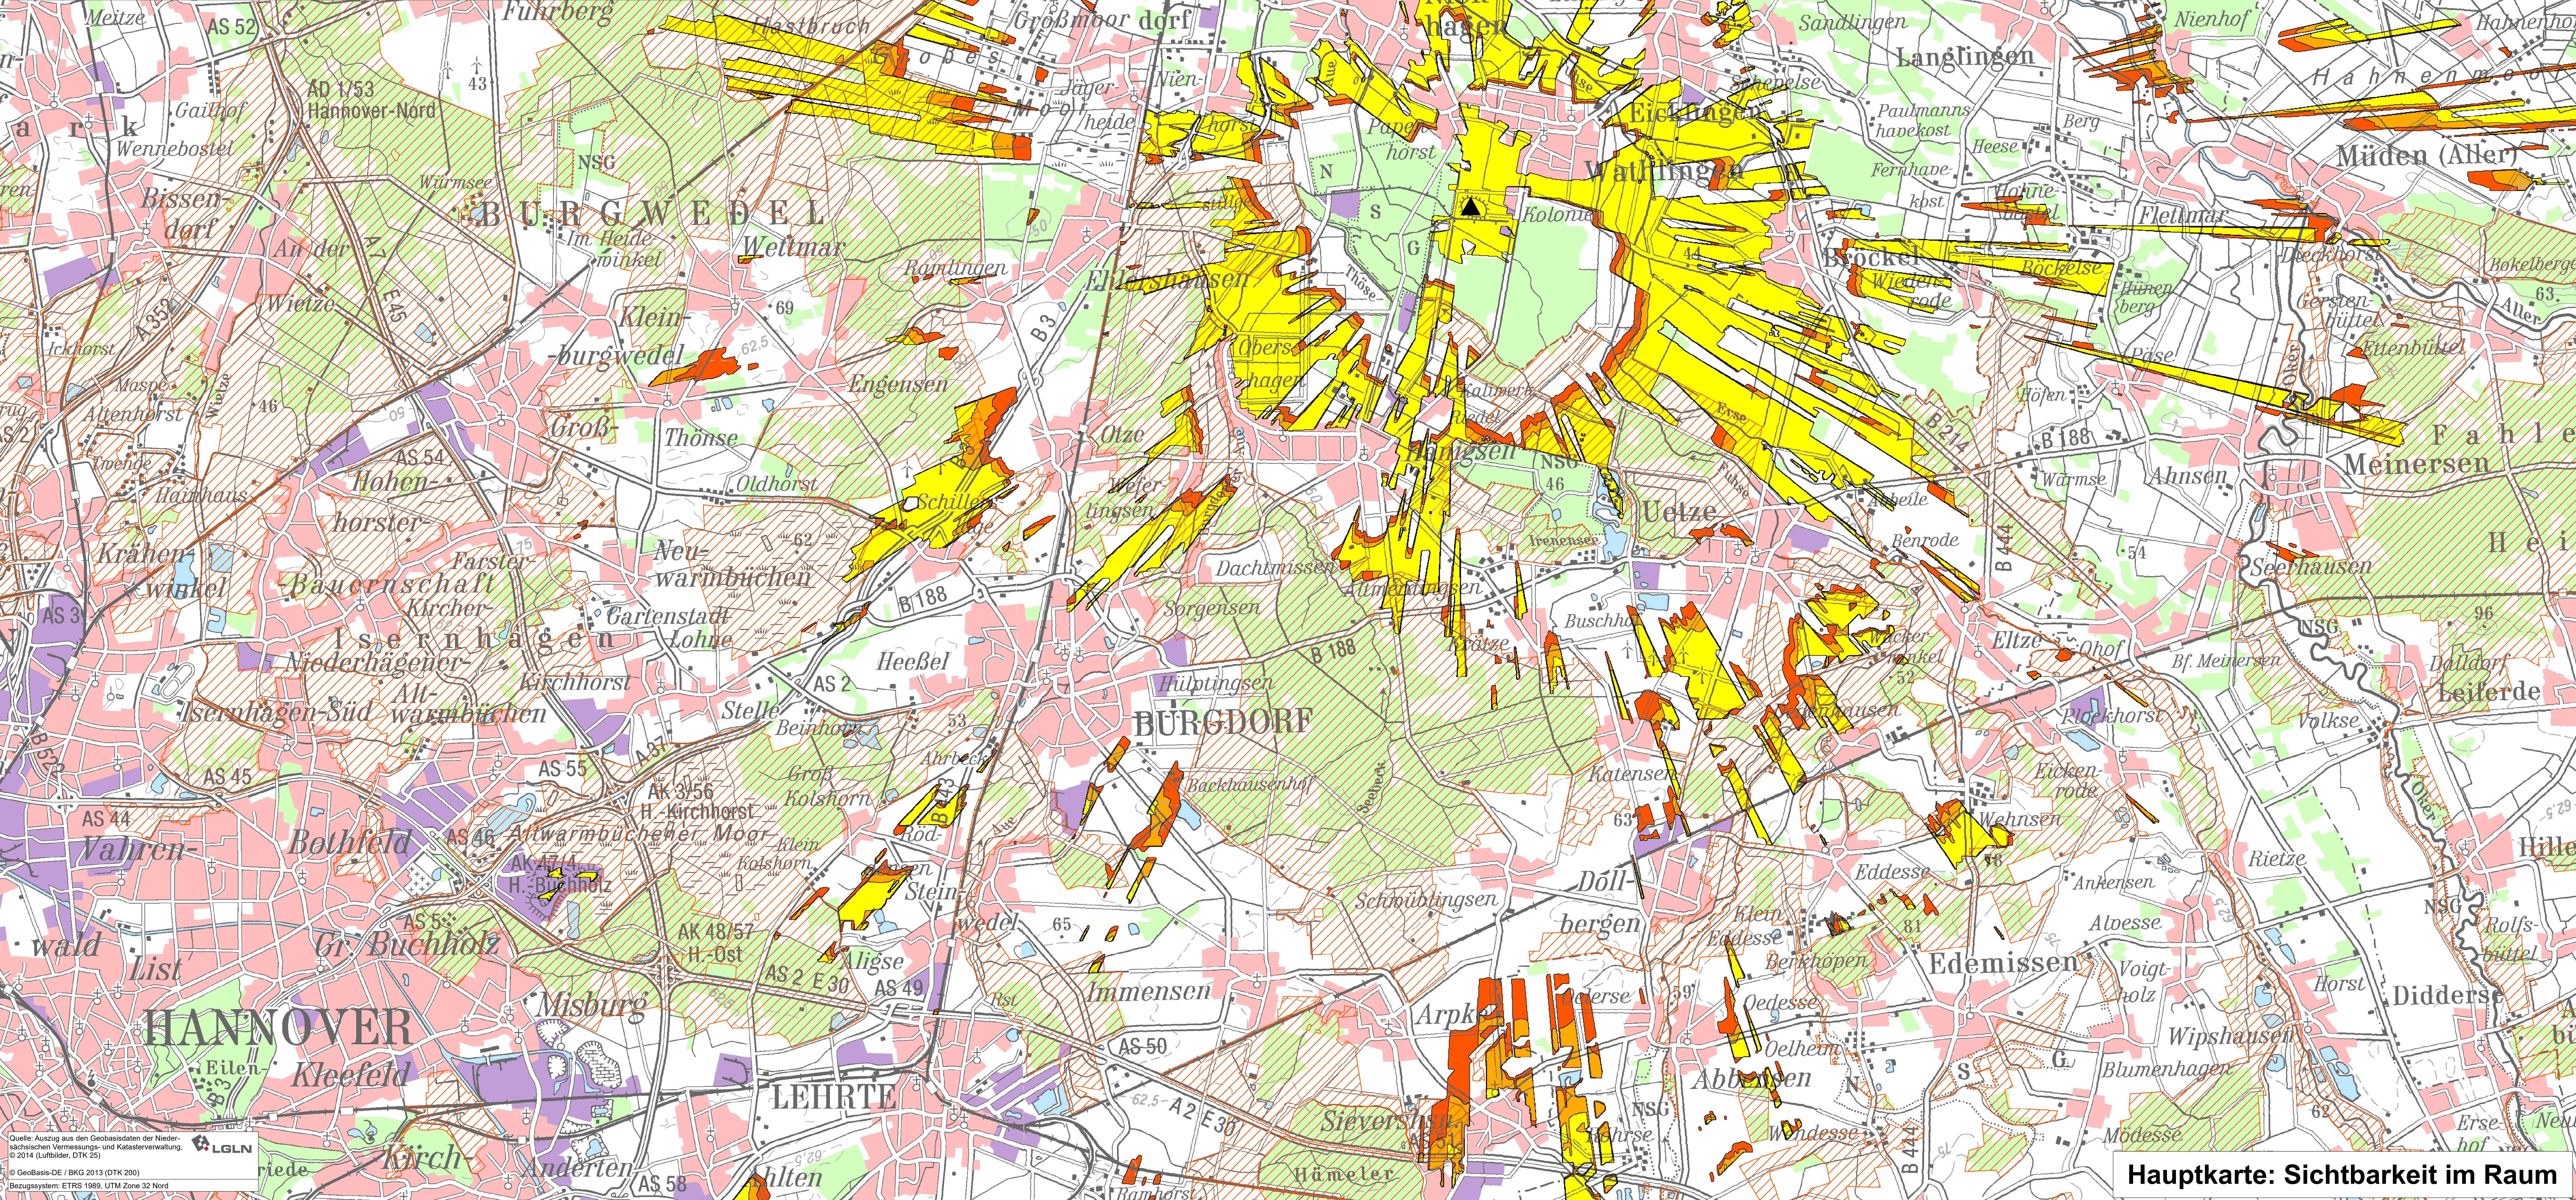
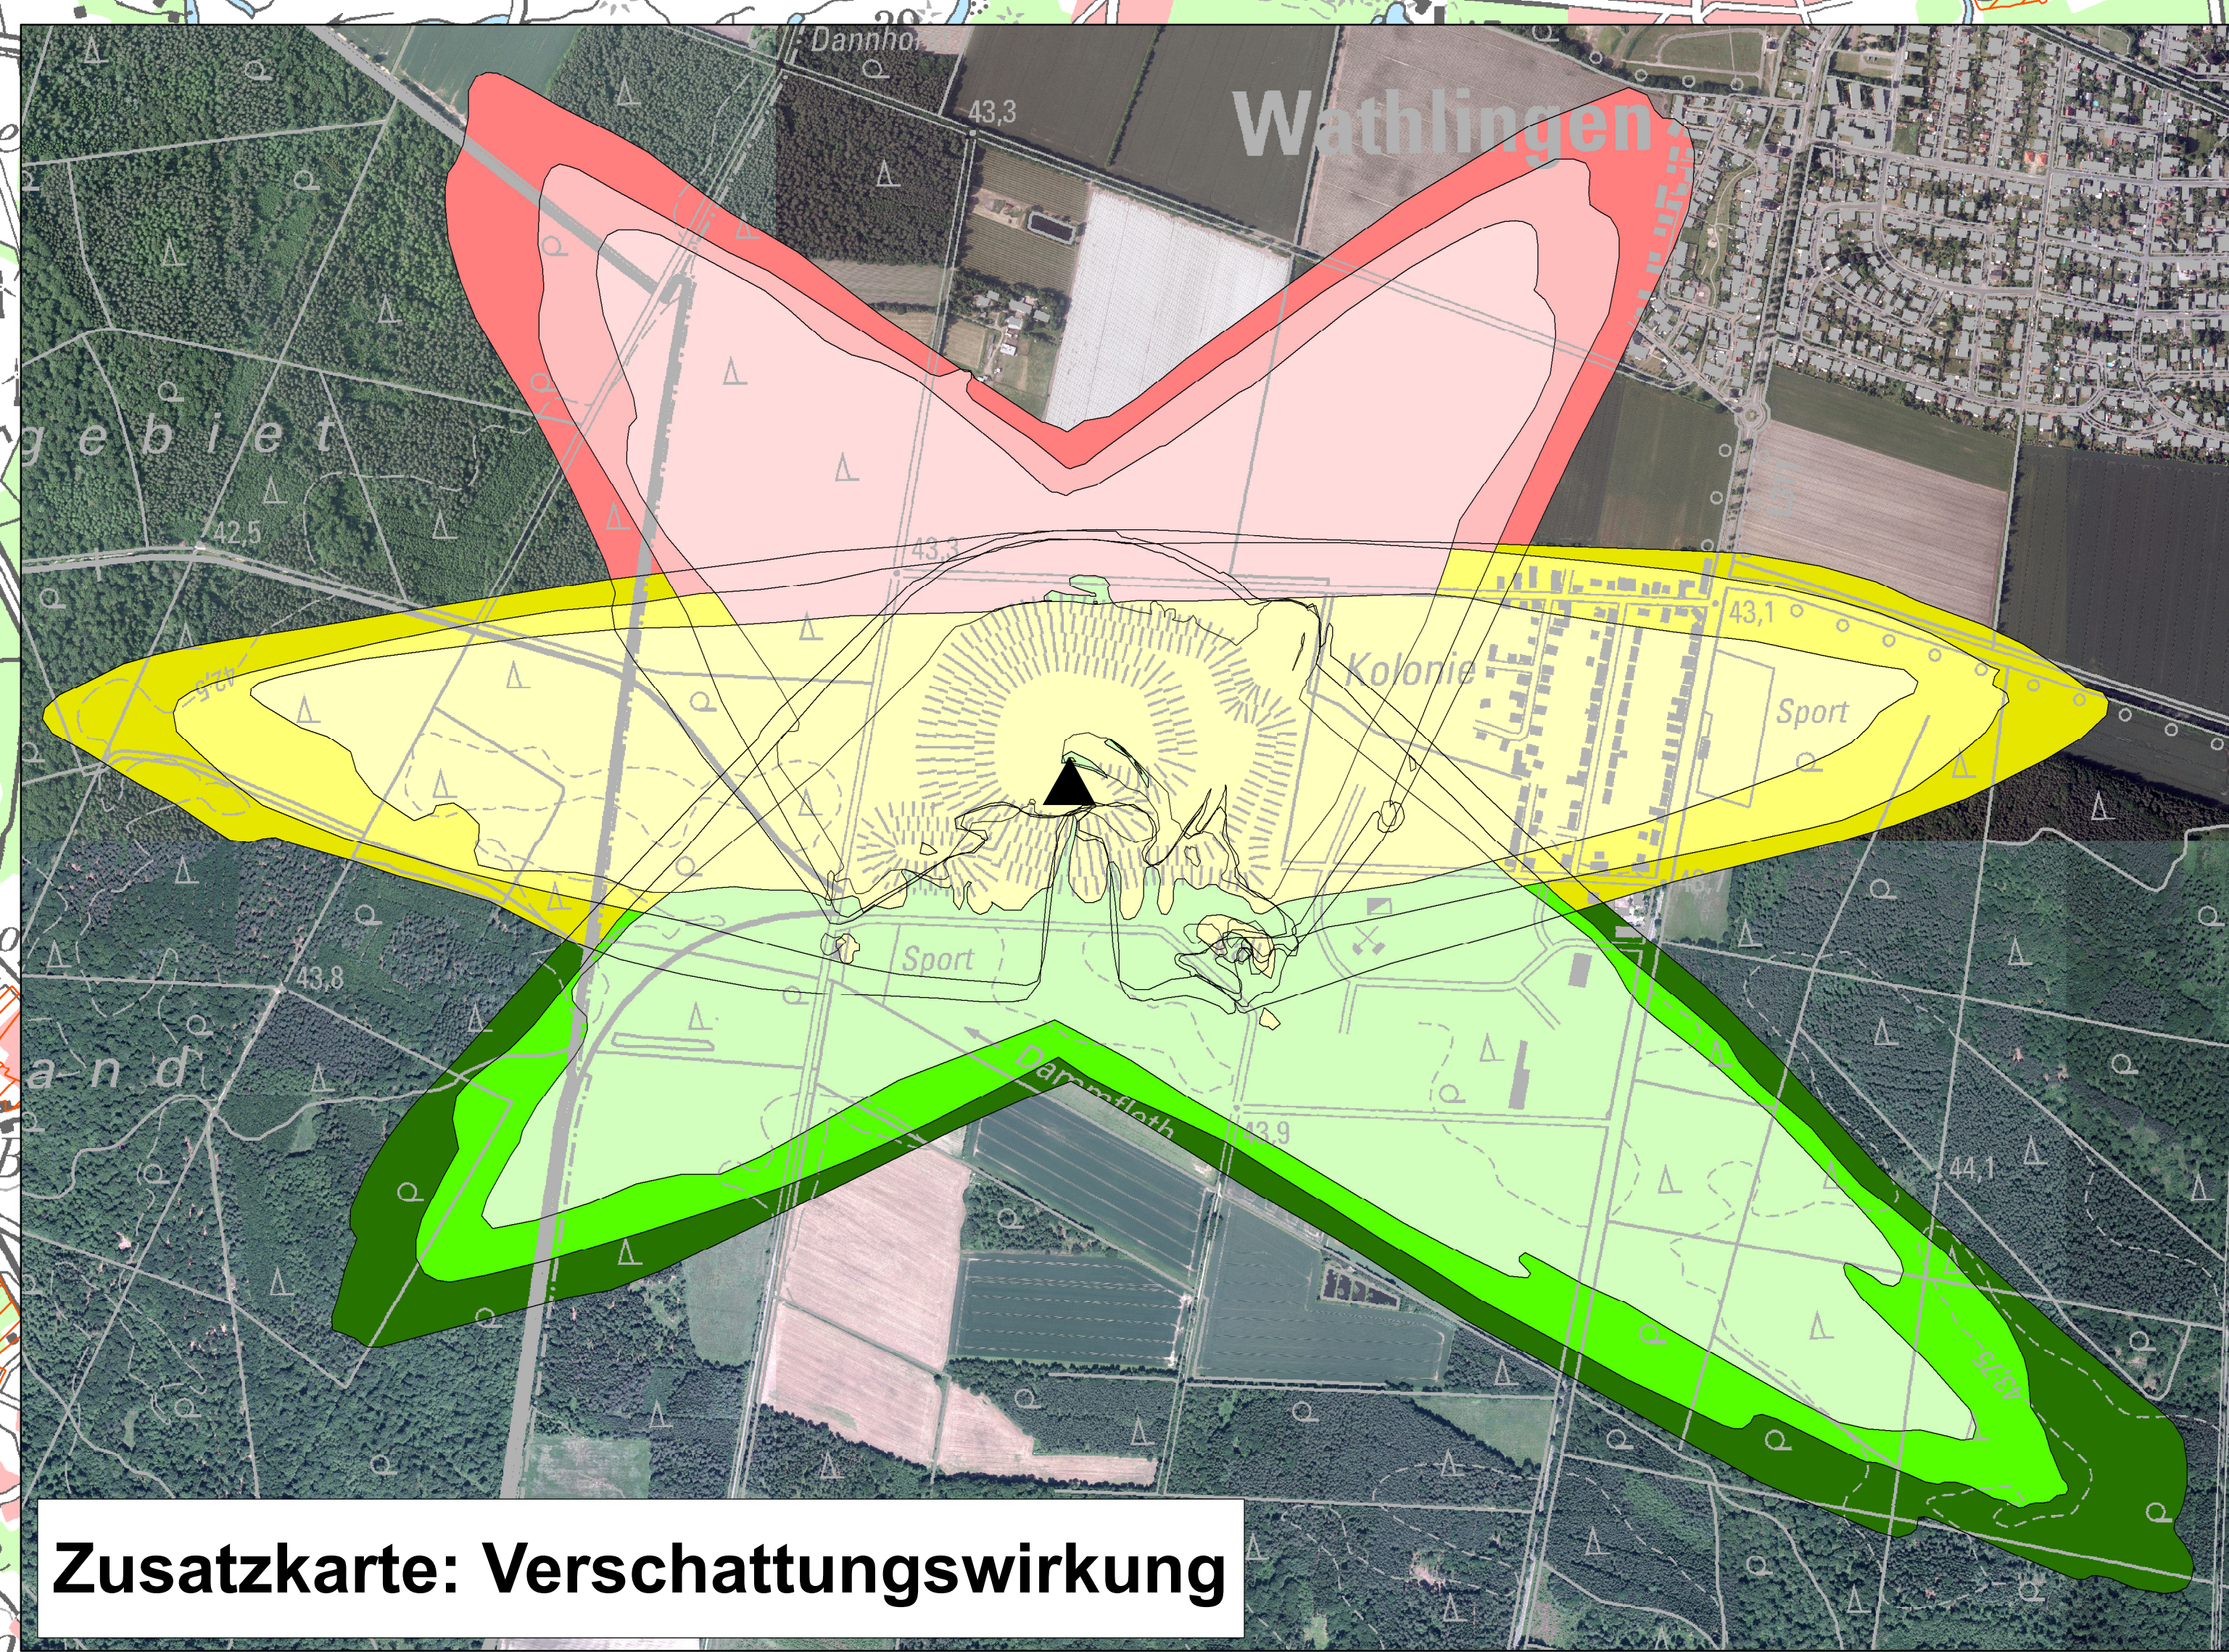
## Sichtbarkeit im Raum

- Halde ist sichtbar - Ist-Zustand
- zusätzliche Sichtbarkeit - nach Haldenabdeckung
- zusätzliche Sichtbarkeit - nach Haldenabdeckung und Bepflanzung

## Verschattungswirkung

21. März / 23. September

- Ist-Zustand
- nach Haldenabdeckung
- nach Haldenabdeckung und Bepflanzung

21. Juni

21. Dezember
